TEMAT: Ekspertyza Mykologiczna

OBIEKT: Więźba dachowa pałacu w Damnicy

# **EKSPERTYZA MYKOLOGICZNA**

stanu zachowania więźby dachowej pałacu w Damnicy  
przy ul. Korczaka 1, powiat Słupsk, woj. pomorskie

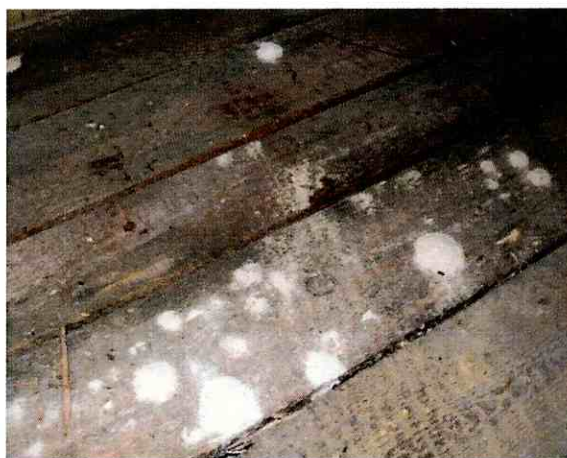
W kilku miejscach stwierdzono występowanie korozji biologicznej wywołanej obecnością aktywnych żerowisk owadów – szkodników drewna, głównie spuszcza (*Hylotrupes bajulus*). Nie zbadano stanu zachowania zakrytych podłogą deskową belek stropowych. Stwierdzona obecność aktywnej formy owadów w podłodze może świadczyć o występujących zniszczeniach tkanki drzewnej w belkach stropowych, zwłaszcza w partiach obwodowych zawierających drewno bielaste. Stan belek stropowych jest różny i uwarunkowany od stopnia porażenia przez owady ksylofagiczne..

Fot. 2. W podłodze drewnianego stropu aktywne żerowanie larw owadów spuszcza.

- *konserwację stropu*: w zależności od przyjętej technologii odgrzybiania usunięcie desek podłogowych, oczyszczanie belek stropowych, wymiana lub wzmocnienie zniszczonych elementów;
- *konserwację konstrukcji więźby dachowej*: dezynsekcja, wymiana zniszczonych elementów oraz poprawa ciesielska połączeń w węzłach według technologii stosowanej w istniejących połączeniach (złącza wrębowe kołkowane), impregnacja bio- i ogniochronna;

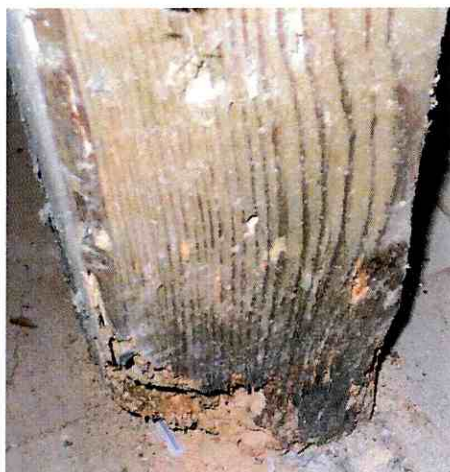
- *stolce podporowe* przy oknie mansardowym (po lewej stronie od wejścia, północno-zachodnia strona), - drewno silnie opadnięte przez owady w stanie złym, ostre narzędzie wchodzi w tkankę drzewną bez oporów. W pozostałych belkach i deskach liczne otwory wylotowe o charakterystycznym dla owadów spuszcza owalnym kształcie (fot.3) oraz mniejsze okrągłe otwory kołatków (fot. 4). W belkach i deskach konstrukcji mansardy liczne ślady żerowania. Wstawione nowe plastikowe okno;

Fot. 3. Stolec mansardy północno – zachodniej części strychu ze zniszczeniami drewna przez spuszczała.

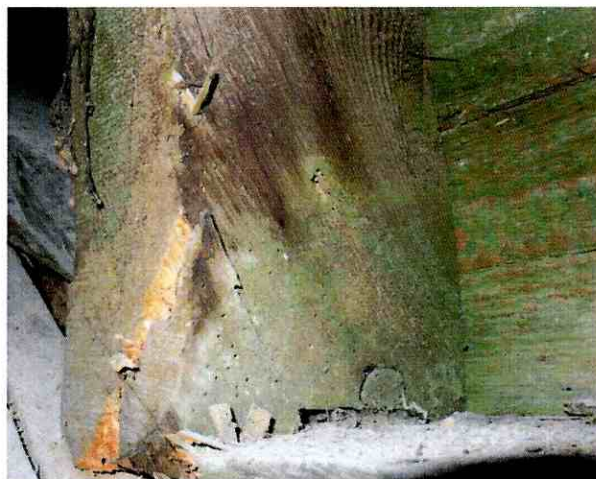
Fot. 4. Ślady żerowania kołatków w belce ryglowej mansardy.

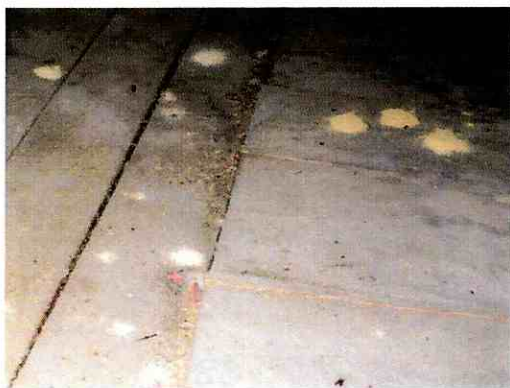
- deski podłogowe oraz deski podwyższenia przy wejściu na północną część strychu ślinie porażone przez spuszczała (fot. 4), a także kołatki, głównie przez gatunek kołatka domowego (*Anobium punctatum*). W pomieszczeniu pozostawiono stare drewniane okna, których elementy zostały silnie porażone przez spuszczała. Wskazane jest ich usunięcie, aby owady nie zasiedlały elementów konstrukcyjnych więźby.

Fot. 4. Deski podłogowe wykazują ślady żerowania ksylofagicznych owadów.

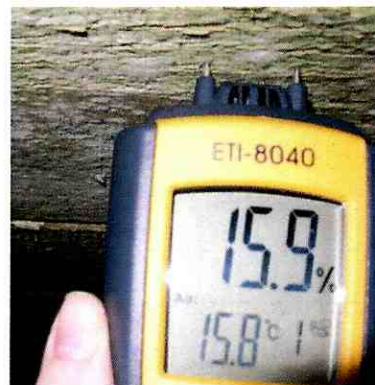
Zmierzono wilgotność drewna (fot.5), która nie przekracza dopuszczalnej wilgotności dla drewna według normy PN-EN 1995-1-1:2010 (Załącznik krajowy), tj. 18% wilgotności względnej drewna w konstrukcjach chronionych przed zawilgoceniem (np. pod zadaszeniem);

Fot. 5. Pomiar wykazał 15,9% wilgotności bezwzględnej drewna, co jest równoważne 13,7% wilgotności względnej.

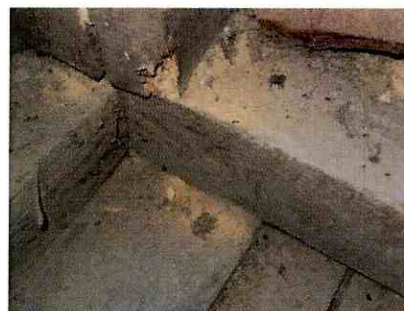
- dwie pierwsze belki przyporowe od wejścia na północną część strychu po stronie wschodniej, belki stolcowe i podporowe porażone przez spuszczela (fot. 6). Na podłodze liczne miejsca wysypywania się mączki drzewnej wskazujące na to, że żerowiska owadów są czynne;

Fot. 6. Żerowiska spuszczela w tramach i stolcu więźby dachowej.

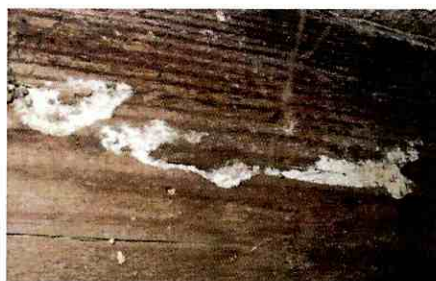
- na trzeciej krokwi po wschodniej stronie północnej części strychu na zawilgoconym drewnie grzybnia grzyba domowego - jamkówki pogiętej (*Antrodia sinuosa*, fot. 7). Wilgotność belek krokwiowych nieznacznie podwyższona wynosząca około 14% wilgotności względnej drewna;

Fot. 7. W miejscu zacieku wodnego na krokwi grzyb – powłoczniczek gładki (*Cylindrobasidium laeve*).

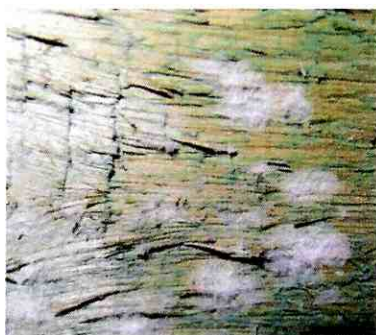
- na deskach poszycia impregnowanych środkiem bio- i ogniochronnym typu Fobos, po stronie północno zachodniej, stwierdzono naloty grzybów pleśni (fot. 8 i 9). W zapleśniałych deskach nie stwierdzono podwyższonego zawilgocenia (tylko 13,7% wilgotności względnej), a więc podłoga jest sucha. Komin ze śladami zacieku wodnego i korozją tynków (fot. 10);

Fot. 8. Na drewnie impregnowanym Fobosem aktywny rozwój pleśni.

*W wypadku użytych impregnatów solnych typu „Fobos” za ochronę przed ogniem odpowiedzialne są fosforany i mocznik. Zaletą tej grupy środków są niskie koszty zabiegu, główną wadą jest ograniczenie do stosowania w środowisku suchym (pod dachem). Niektóre składniki tych produktów są bowiem higroskopijne, przez co powierzchnia zabezpieczonego drewna pozostaje permanentnie w stanie podwyższonej wilgotności przez co jest podatna na pleśnienie.*

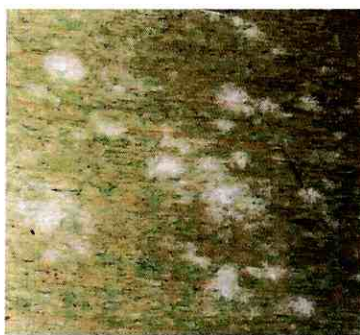
Fot. 9. Naloty pleśni na deskach poszycia w północno - wschodniej części strychu.

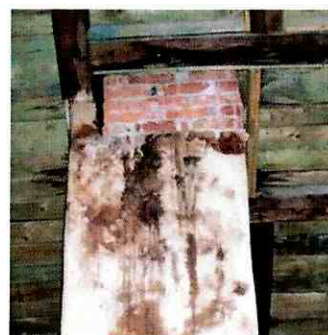
Fot. 10. Zacieki i ślady zawilgoceń na przewodzie kominowym.

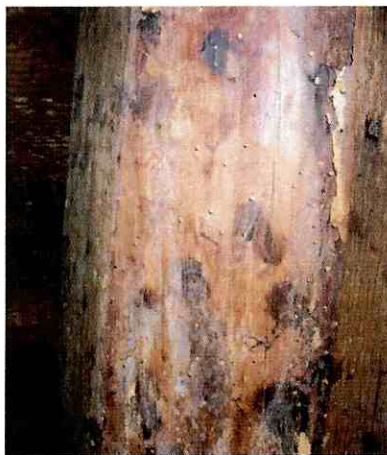
- *krokiew pierwsza nad przepierzeniem oddzielającym północną część strychu ze śladami rozkładu brunatnego. Stan drewna nieznan, belka jest w miejscu trudno dostępnym, nie sprawdzono, więc wilgotności i stanu drewna;*
- *południowa część strychu liczne miejsca wysypywania mączki drzewnej belki krokwi, belki przyporowe i stolcowe ze śladami żerowania spuszczela. W tej części strychu wymieniono deski poszycia w z licznymi śladami zaciekania wodami opadowymi;*
- *w małej wieży ślady zawilgocenia na deskach poszycia (fot. 11), liczne otwory wylotowe spuszczela pospolitego oraz kołatkowatych. W drugiej małej wieży widoczne rozległe ogniska rozkładu brunatnego w deskach sufitu (fot. 12). Liczne żerowiska w elementach konstrukcyjnych schodów prowadzących na wieżyczkę.*

*Fot. 11. W krokwi aktywne żerowisko spuszczela i kołatków.*

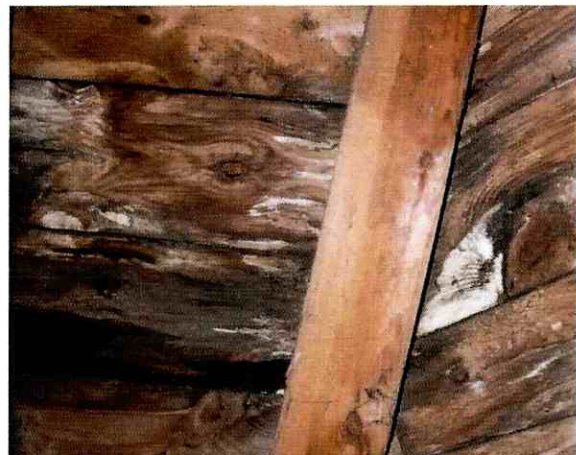
*Fot. 12. W zawilgoconym deskowaniu połaci dachowej wieży aktywna forma rozwojowa grzyba domowego - jamkówki pogiętej (Antrodia sinuosa).*

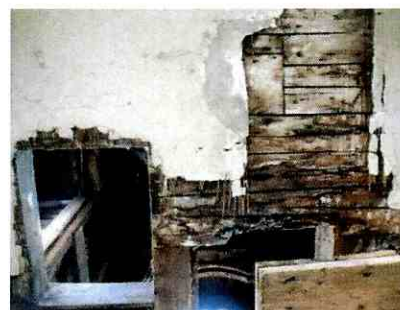
Fot. 13. Zniszczone deski podsufitki należy wymienić na nowe, impregnowane.

- Zaleca się wymianę podsufitki, która jest porażona przez grzyby i owady na nową odpowiednio zabezpieczoną bio- i ogniochronnie.
- W miejsce zniszczonej przez czynniki biotyczne części konstrukcji więźby dachowej wstawić nowe elementy zaimpregnowane jak wyżej.
