**EKSPERTYZA TECHNICZNA DACHU NAD SALĄ**  
**GIMNASTYCZNĄ W BUDYNKU SZKOŁY**  
**PODSTAWOWEJ NR 5 W PIASECZNO**

**INWESTOR:**  
**SZKOŁA PODSTAWOWA NR 5**  
**ul. Szkolna 14, 05-500 Piaseczno.**

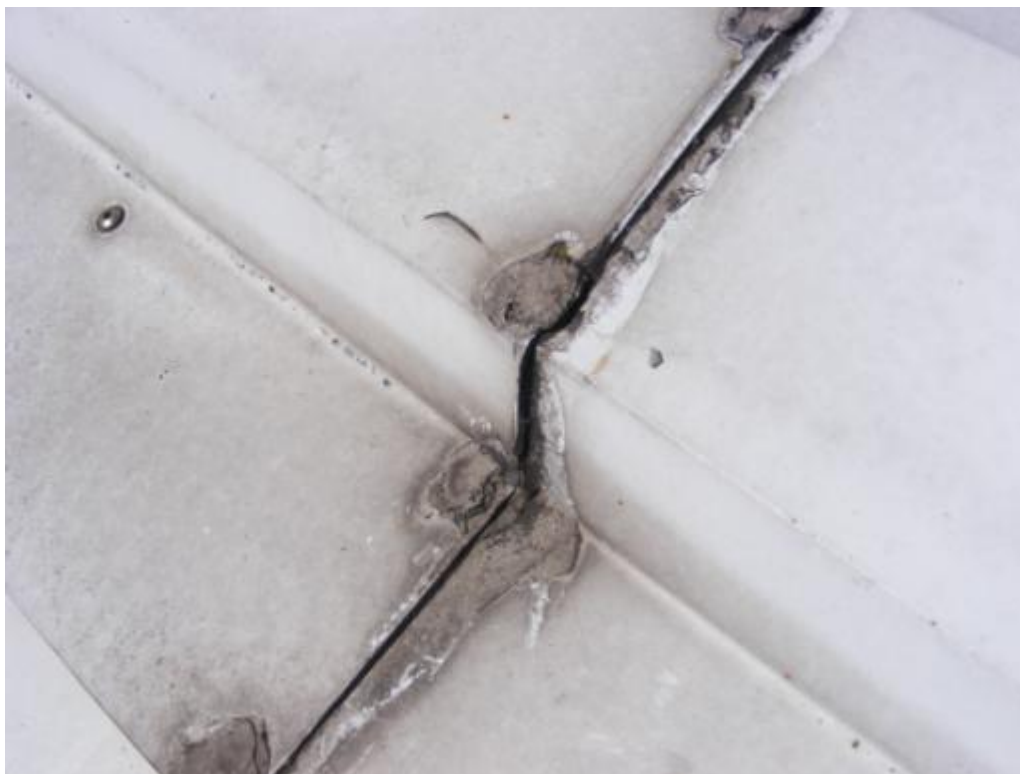
Przyczyną nieszczelności jest niewłaściwie wykonana obróbka kalenicowa.

Fot. 1 Obróbka kalenicowa z widocznymi rozszczelnieniami

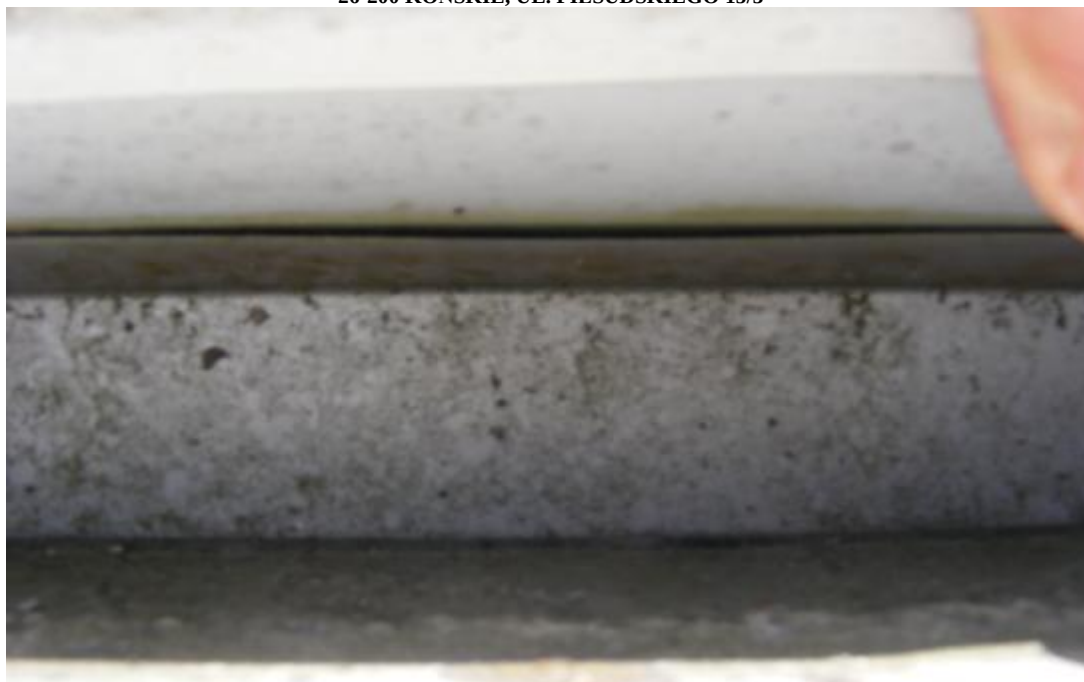
Fot. 2 Element stalowy w kalenicy – widok pod obróbką kalenicową

- demontaż istniejących obróbek blacharskich jak również elementu stalowego (najprawdopodobniej profilu zamkniętego) znajdującego się na styku płyt w kalenicy. Demontaż obejmuje obróbkę kalenicową o dł. ok. 42 m oraz element stalowy umieszczony na styku płyt warstwowych. Demontaż prowadzić poprzez odkręcenie istniejących

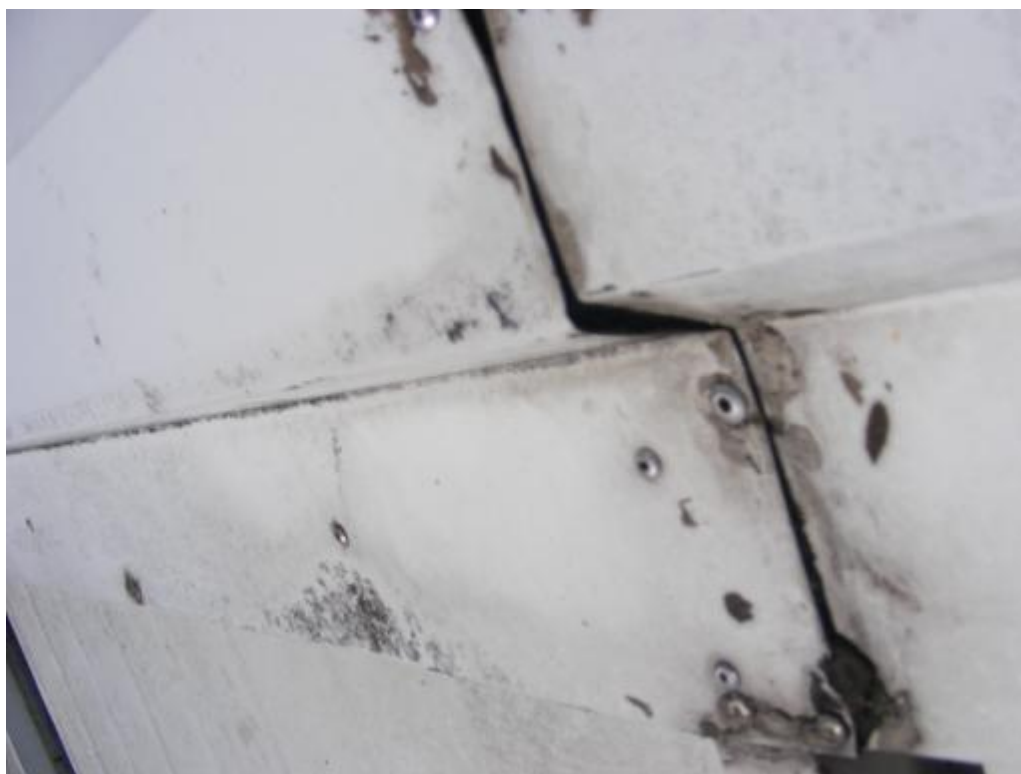
Fot. 3 Rozszczelniona obróbka kalenicowa

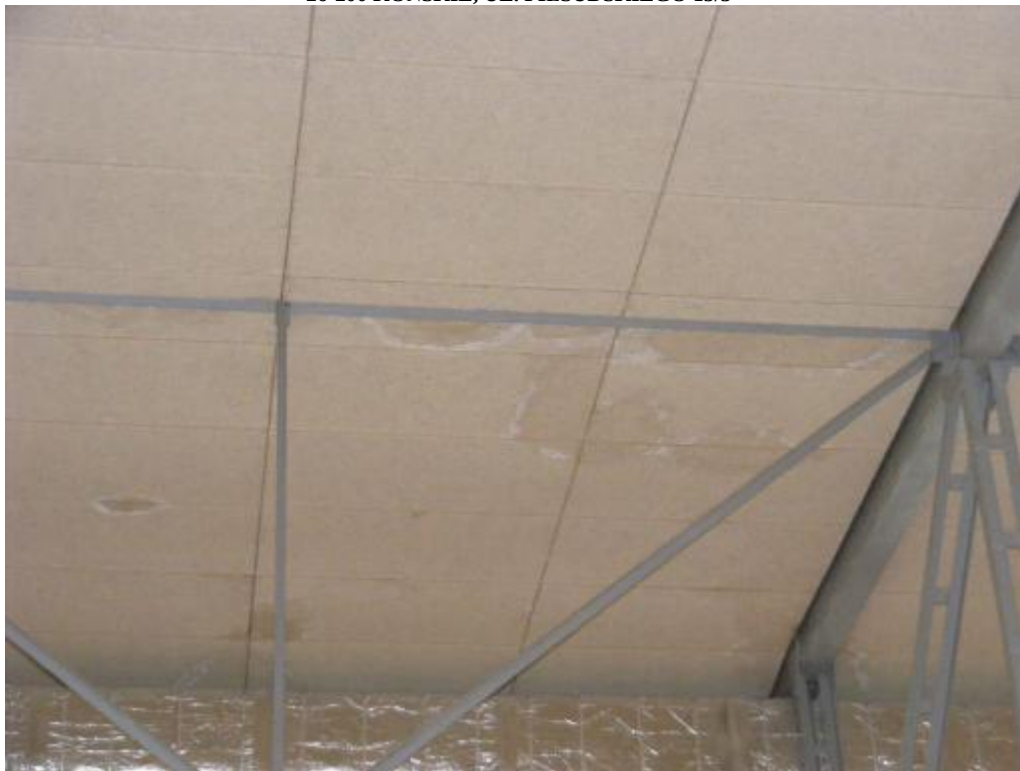
W wyniku oględzin przeprowadzonych na obiekcie w dniu 18 czerwca 2014r. stwierdzono liczne przecieki pokrycia w kalenicy. Wody opadowe po przeniknięciu do wnętrza sali gimnastycznej widoczne są w postaci zawilgoceń na izolacji akustycznej z wełny drzewnej. Część wód spływa po spodniej powierzchni płyt warstwowych i uwidacznia się w innych miejscach stropodachu.

Fot. 4 Zawilgocenia wewnątrz sali gimnastycznej

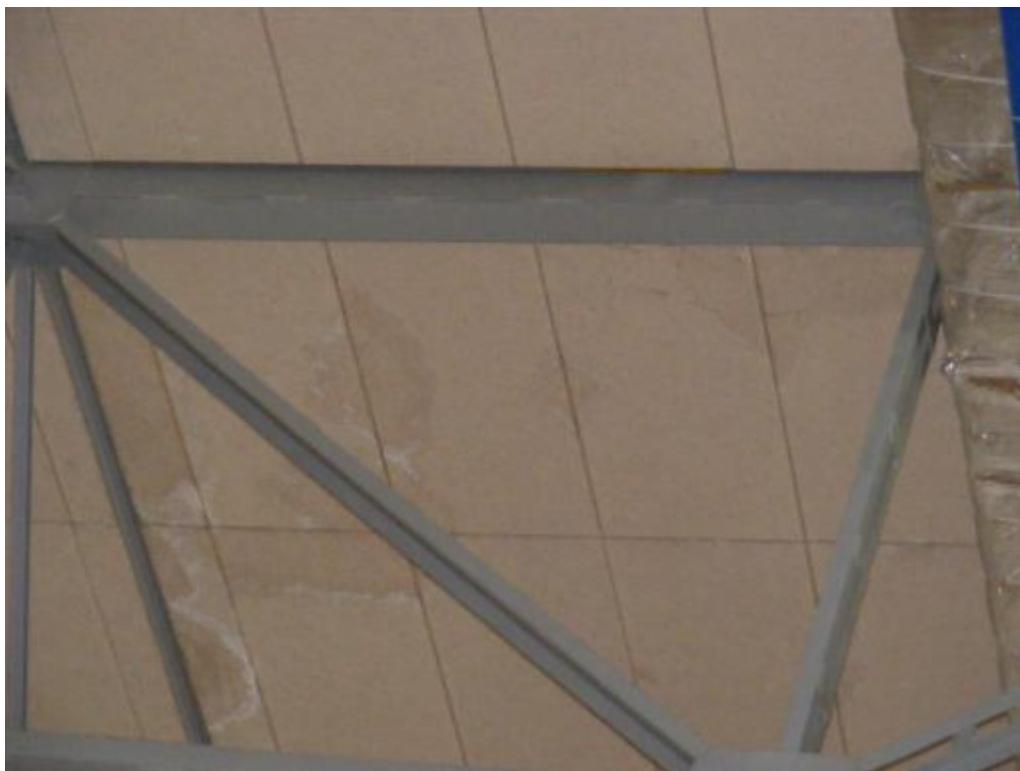
Fot. 5 Zawilgocenia wewnątrz sali gimnastycznej

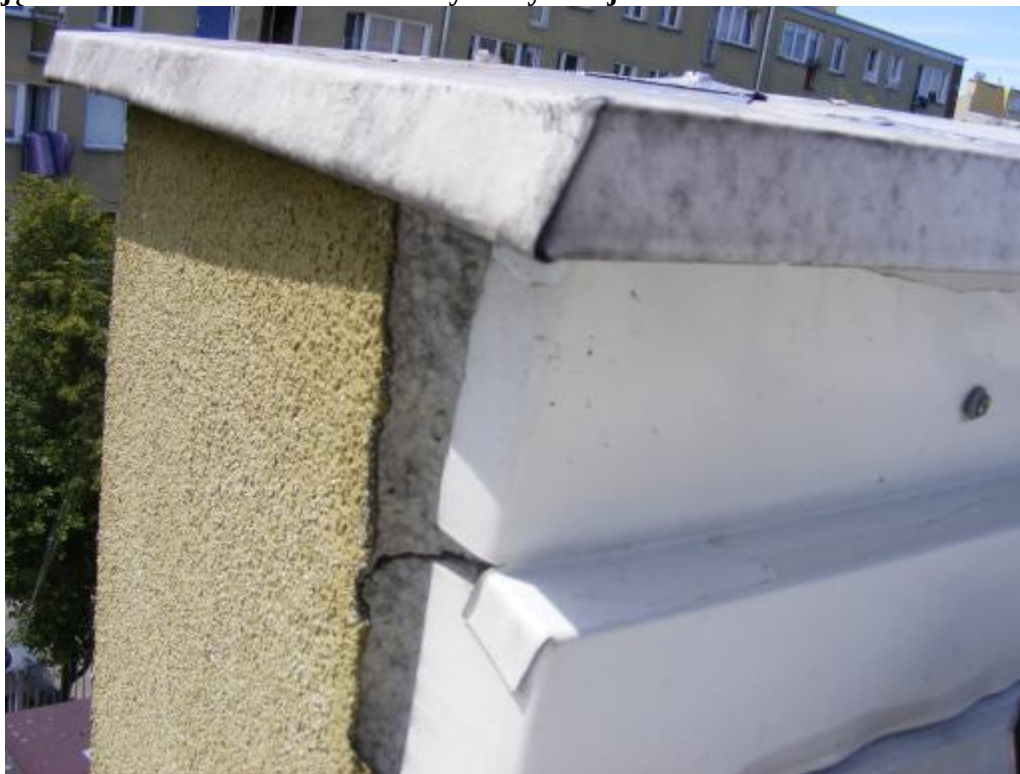
Stwierdza się ponadto, że ściana szczytowa nie została zwieńczona co w dużym stopniu wpływa na trwałość elementów.

Fot. 6 Niewłaściwie wykonana obróbka ściany szczytowej

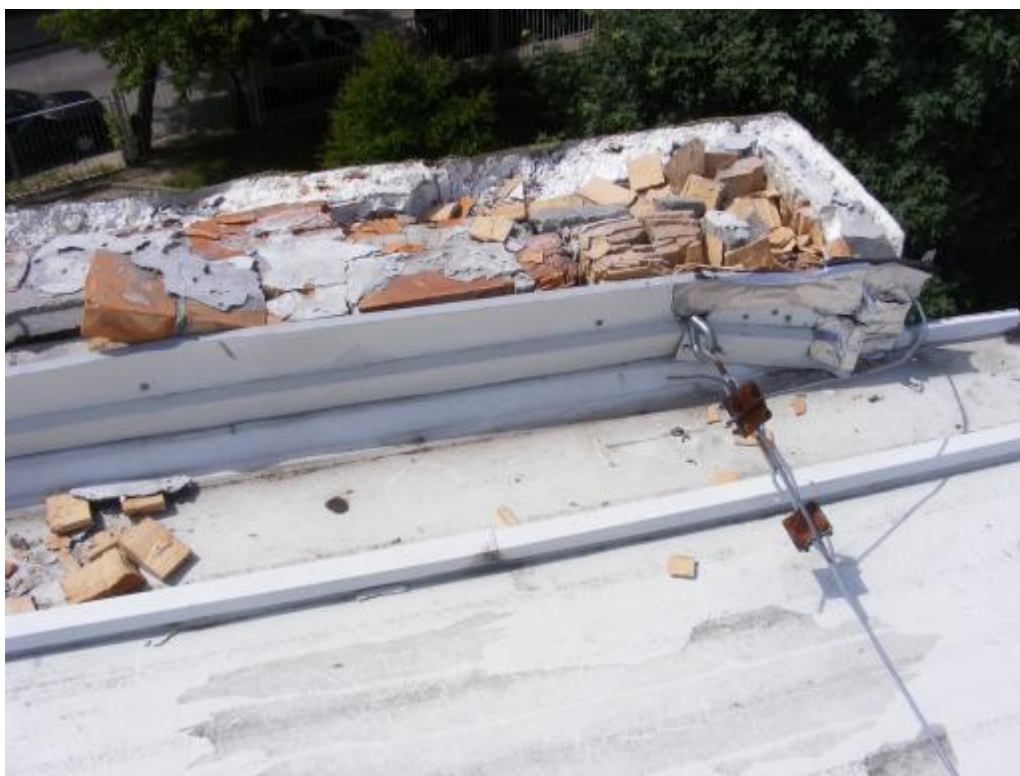
Podczas wizji lokalnej na dachu budynku stwierdzono uszkodzenia i brak części obróbek blacharskich 1 ściany szczytowej. Z uwagi na skorodowane elementy murowe (spękane, odspojone cegły) w skrajnych warunkach atmosferycznych możliwe jest wystąpienie zagrożeń bezpieczeństwa znajdujących się w pobliżu budynku osób.

Fot. 7 Zerwana obróbka blacharska oraz skorodowane elementy murowe

Powyższe nieprawidłowości należy niezwłocznie naprawić a do tego czasu zabezpieczyć teren w pobliżu ściany szczytowej przed dostępem osób nieuprawnionych.

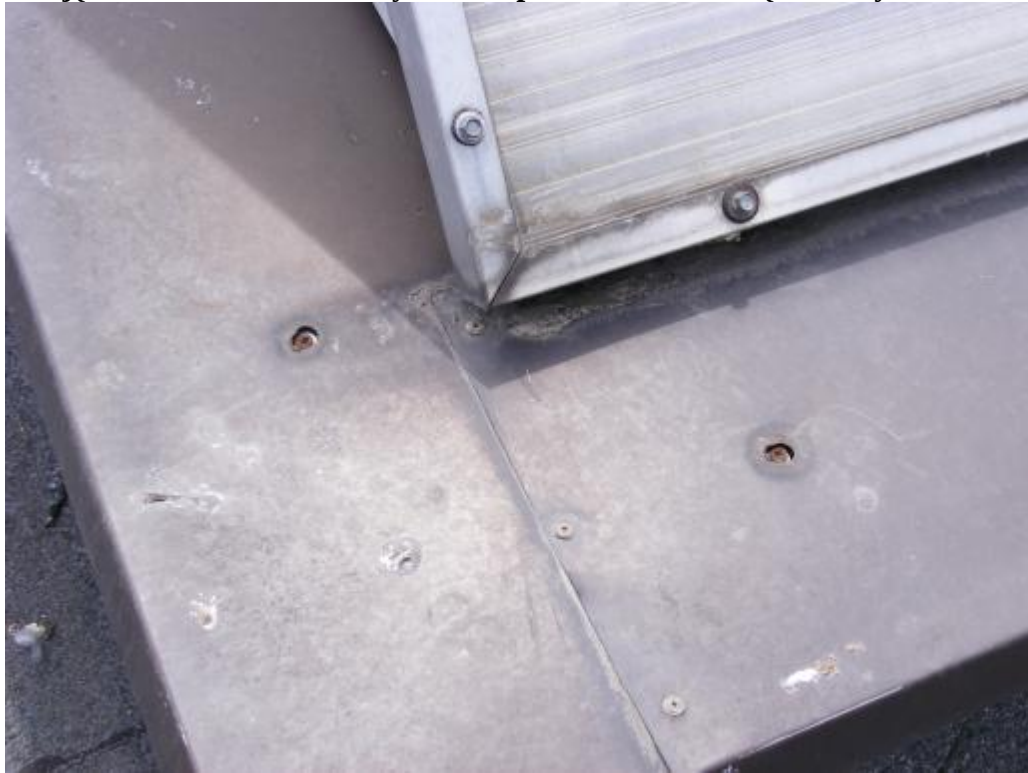
Stwierdzono nieszczelności obudowy świetlików wynikające z błędów wykonawczych przy ich budowie. Nieszczelności objawiają się zawilgoceniami w korytarzu szkoły.

Fot. 8 Uszkodzona obróbka blacharska

- demontaż istniejących obróbek blacharskich,
- wykonanie nowych obróbek blacharskich. Obróbki blacharskie wykonać blachy płaskiej powlekanej z zastosowaniem kapinosów. Obróbki wykonać za spadkiem w kierunku zewnętrznym.
- wykonanie dodatkowych płyt poliwęglanowych na świetlikach. Po zdemontowaniu obróbek blacharskich przewidziano montaż dodatkowych płyt poliwęglanowych jednokomorowych o gr. 4mm na istniejącej konstrukcji stalowej. Płyty te powinny zachodzić na nowe obróbki blacharskie. Miejsca styku płyt z obróbkami uszczelnić masą plastyczną dekarскую odporną na działanie promieni słonecznych.
- zeszkrobanie zawilgoconych warstw farby wewnątrz świetlików i ponowne malowanie z wcześniejszym wykonaniem gładzi w miejscach zawilgoconych

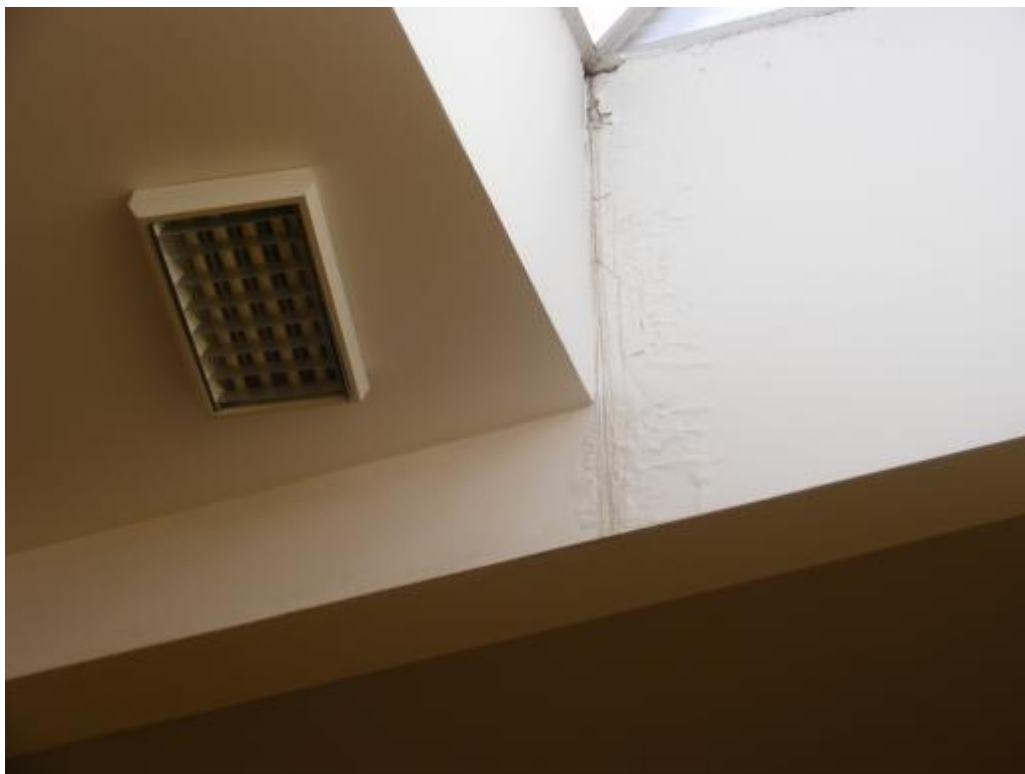
Fot. 9 Zawilgocenia w budynku dydaktycznym

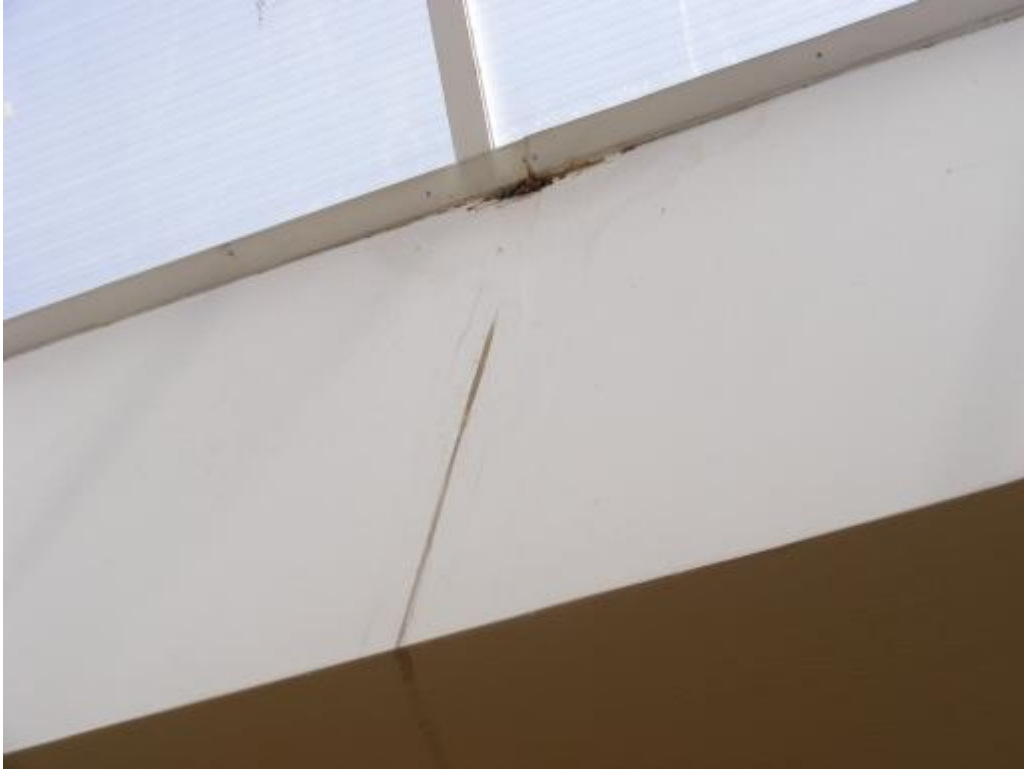
Fot. 10 Zawilgocenia w budynku dydaktycznym

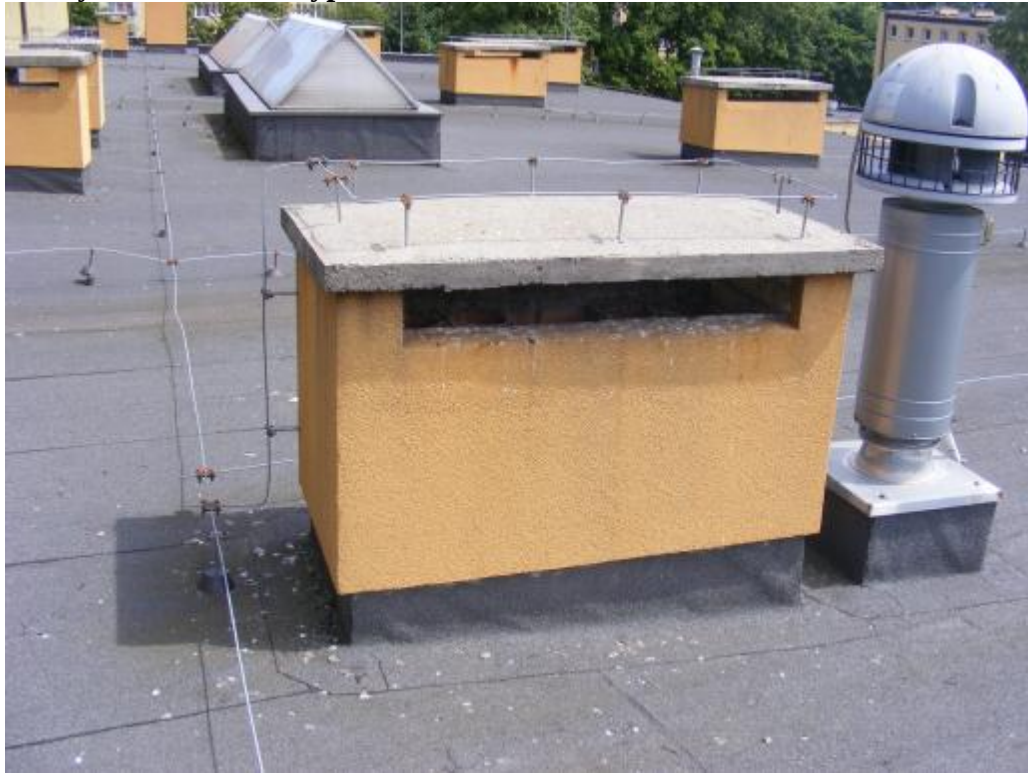
Fot. 11 Brak siatek ochronnych na kominach wentylacyjnych

- zamontować siatki zabezpieczające na kominach wentylacyjnych,
- zamontować daszki na wywiewkach kanalizacyjnych.

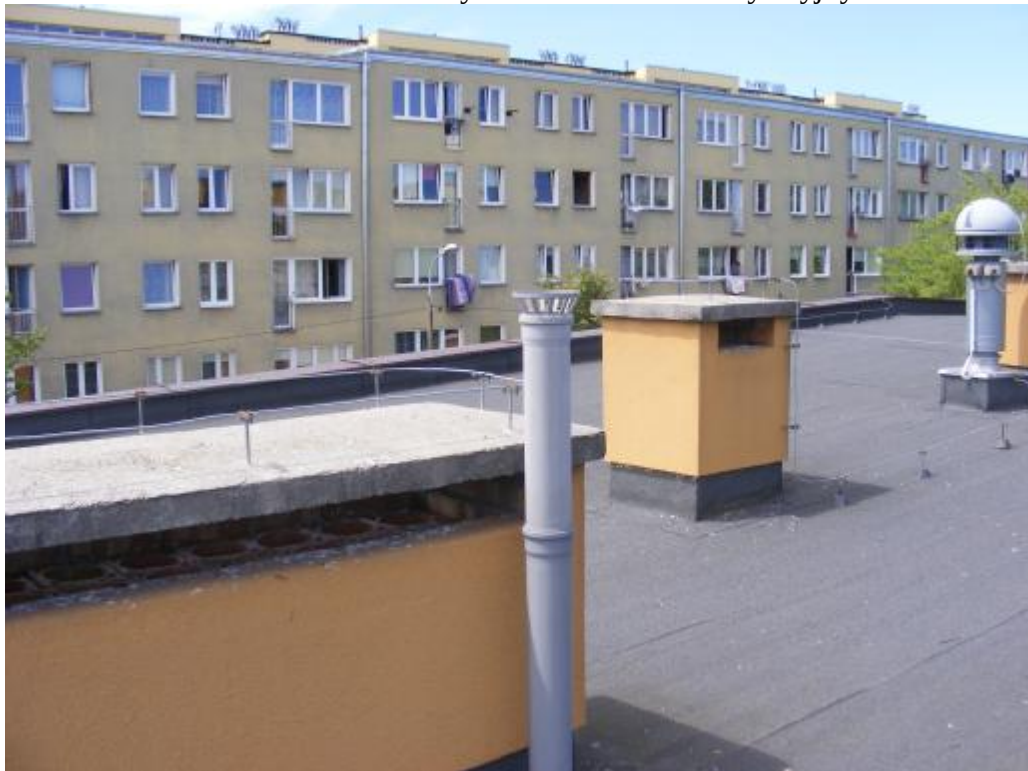
Fot. 12 Brak zakończenia wywiewki kanalizacyjnej
