## **OPINIA TECHNICZNA**

### **W ZAKRESIE OKREŚLENIA STANU TECHNICZNEGO BUDYNKÓW 25 i 27 SZKOŁY PODSTAWOWEJ IM. KAZIMIERZA ODNOWICIELA W POBIEDZISKACH**

*Zamawiający:* SZKOŁA PODSTAWOWA IM. KAZIMIERZA ODNOWICIELA  
W POBIEDZISKACH,  
62-010 POBIEDZISKA, UL. KOSTRZYŃSKA 23,

Warszawa, wrzesień 2020

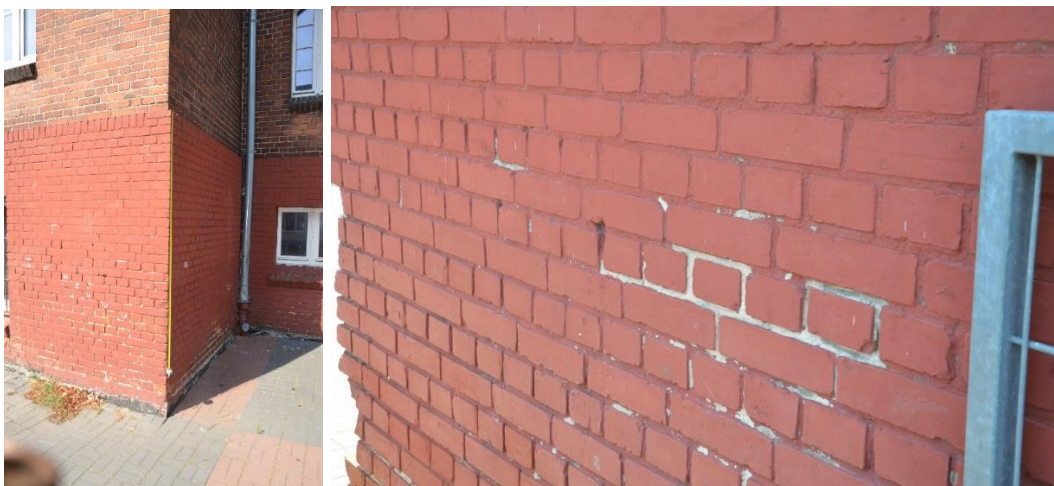
Na podstawie oględzin części zewnętrznej budynku stwierdzono, że ściany zewnętrzne po obrysie budynku od poziomu gruntu do wysokości ok 2,70 cm są pokryte powłoką malarską w kolorze zbliżonym do czerwonego (fot.7,8). W niektórych miejscach ścian stwierdzono ubytki farby, głównie w obszarach fug oraz w pasie nad poziomem terenu. Wokół całego budynku znajduje się opaska z kostki brukowej. W wielu miejscach po obrysie budynku na wysokości ścian do 4 rzędu cegieł od poziomu terenu można zauważyć ślady ubytków cegieł oraz powierzchniowego zniszczenia (fot.9,10). Spoiny w tych miejscach są silnie zdegradowane oraz znacznie wykruszone (fot.11,12).

*Fot. 7,8. Ogólny widok powłoki malarskiej.*

We wstępnym etapie prac remontowych należy bezwzględnie usunąć warstwę farby nałożonej na zewnętrznych ścianach budynków. Niezależnie od rodzaju zastosowanego sposobu zdjęcia powłoki prace należy wykonać nie naruszając struktury cegły. Sugerowanym jest wykonanie poetek doświadczalnych. Prace należy prowadzić pod nadzorem uprawnionego inżyniera.
- 3. Usunięcie powłok malarskich.**
- 4. Wykonanie izolacji poziomej w ścianach wewnętrznych i zewnętrznych piwnic w technice iniekcji ciśnieniowej preparatem iniekcyjnym KÖSTER Mautrol 2K**

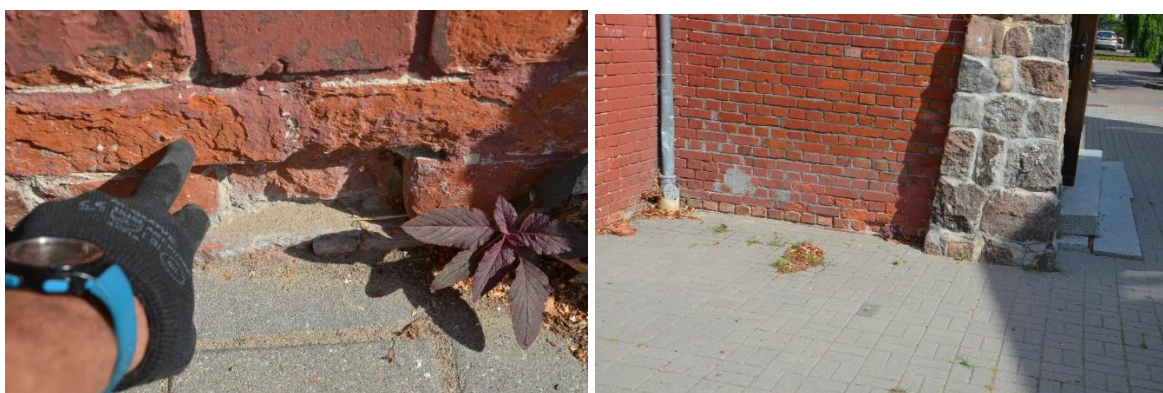
*Fot. 9,10. Zniszczenia cegły oraz ubytki spoin.*

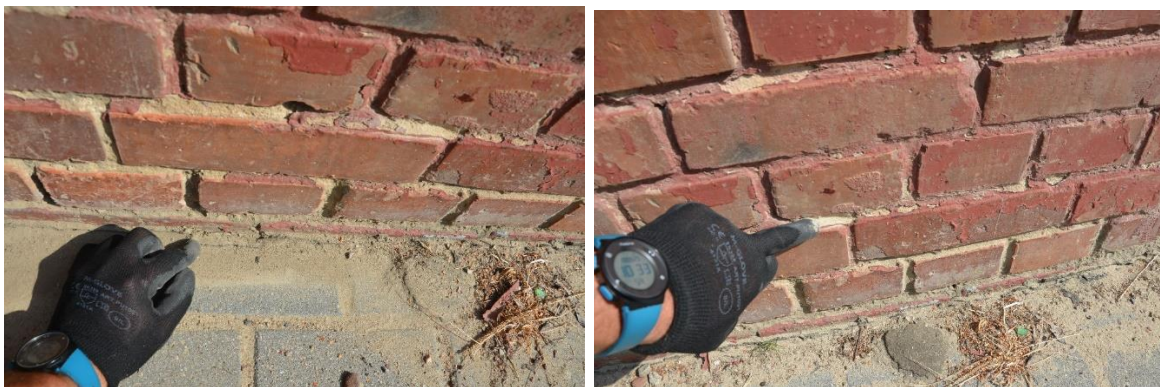
*Fot. 11,12. Zniszczenia cegły oraz ubytki spoin w dolnym pasie ścian.*

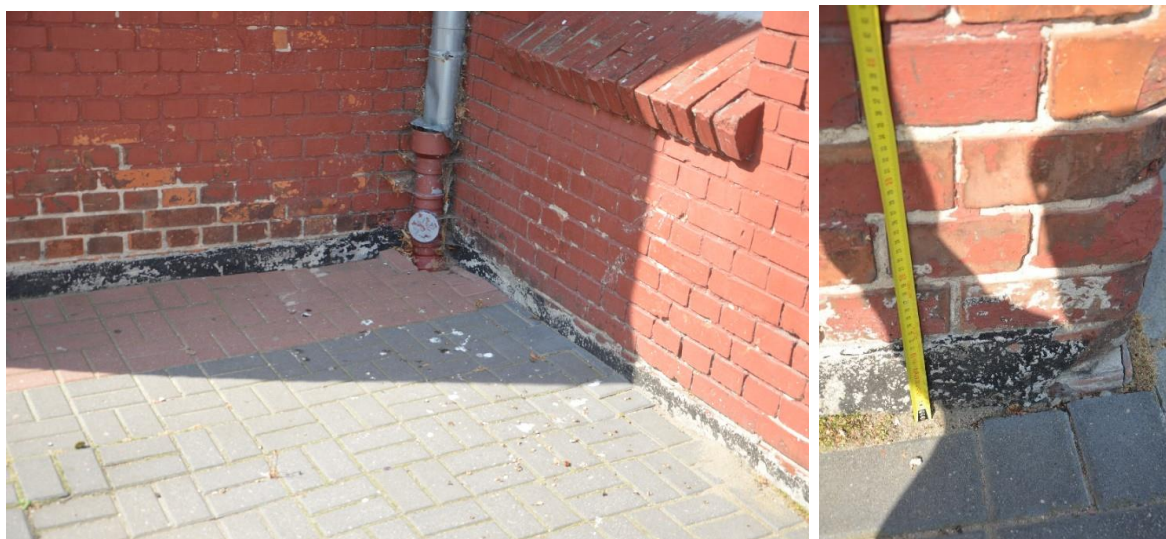
W obszarze styku ścian zewnętrznych budynku z terenem zewnętrznym stwierdzono ślady starej powłoki izolacyjnej wyciągniętej miejscami ponad poziom terenu, ułożonej bezpośrednio na murze ceglanym lub zewnętrznej wyprawie mineralnej. Ślady starej izolacji (fot.13-16) w zależności od miejsca sięgają do ok 10 cm nad poziomem terenu. Stara izolacja bitumiczna zbliżona jest wyglądem do powłoki typu dysperbit. Izolacja jest na tyle stara, że w niektórych miejscach widoczne są jedynie jej prześwity. W niektórych miejscach głównie od strony południowej i wschodniej można zauważyć, że przy montażu opaski z kostki brukowej ściany odizolowano papą (fot.17).

*Fot. 13,14. Ślady zewnętrznej izolacji powłokowej.*

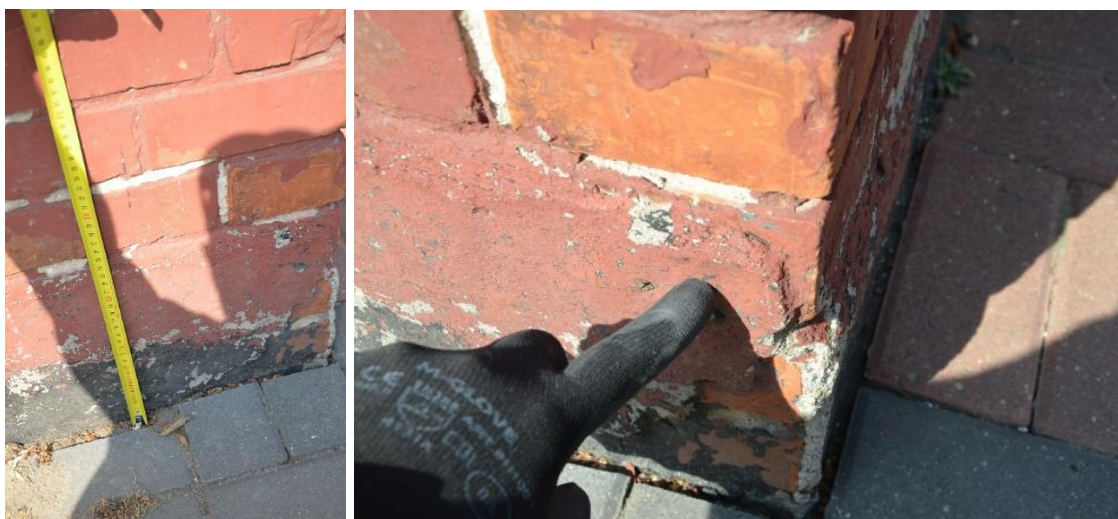
*Fot. 15,16. Ślady zewnętrznej izolacji powłokowej.*

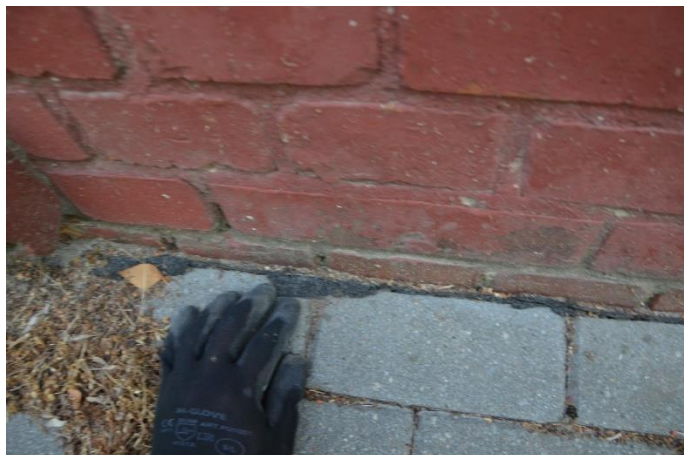
*Fot. 17. Fragmenty wystającej papy.*

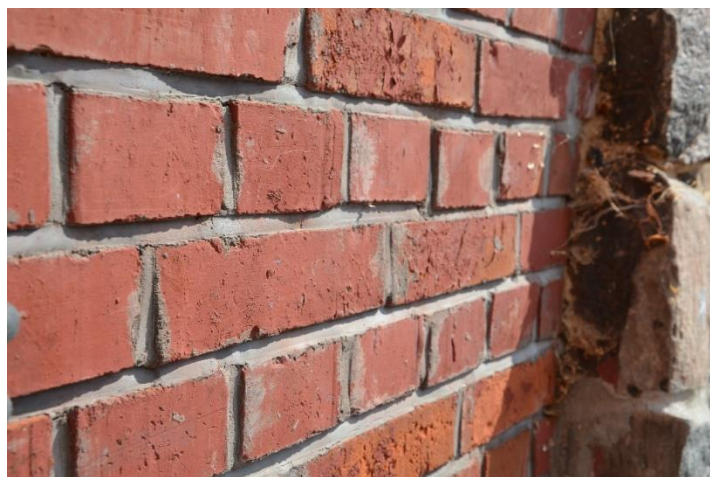
Na podstawie oględzin stwierdzono ,że miejscowo fugi ścian zewnętrznych były ponownie wypełniane materiałem mineralnym (fot.20), w dotyku mocnym i szczelnym.

*Fot.20. Wypełnienia fug.*

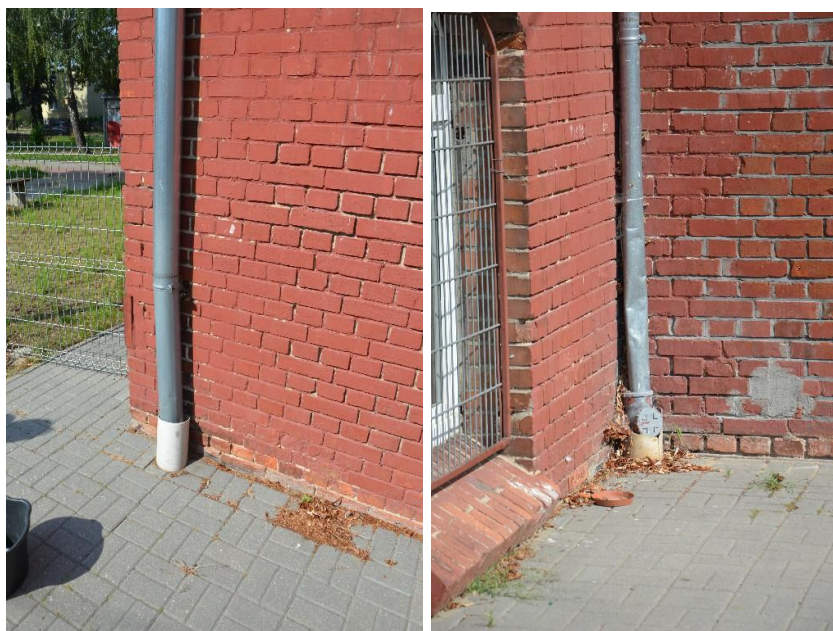
Woda opadowa odprowadzana jest z dachu rynnami i rurami spustowymi (fot. 21, 22). Stwierdzono, że miejscami rury spustowe są zdeformowane.

*Fot. 21,22. Ogólny widok rynien spustowych.*

Wody opadowe sprowadzone są z dachu rurami spustowymi do kanalizacji deszczowej pod powierzchnię terenu. Rozwiązanie takie jest poprawne, ale wymaga okresowej kontroli szczelności i drożności kanalizacji. W przypadku uszkodzenia rur w sąsiedztwie ścian fundamentowych może bowiem dojść do wtórnego zawilgocenia tych ścian.

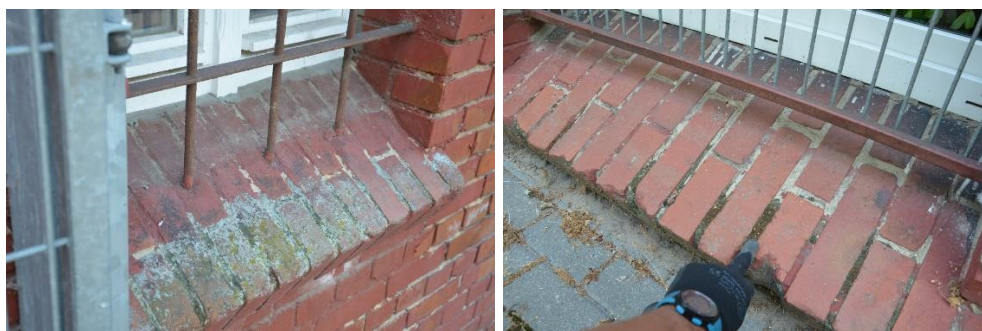
Oględziny powierzchni parapetów zewnętrznych we wnękach okiennych wykazały liczne ubytki spoin, porosty mchu oraz inne ślady korozji biologicznej (fot.23,24).

*Fot. 23,24. Ogólny widok murowych parapetów zewnętrznych.*

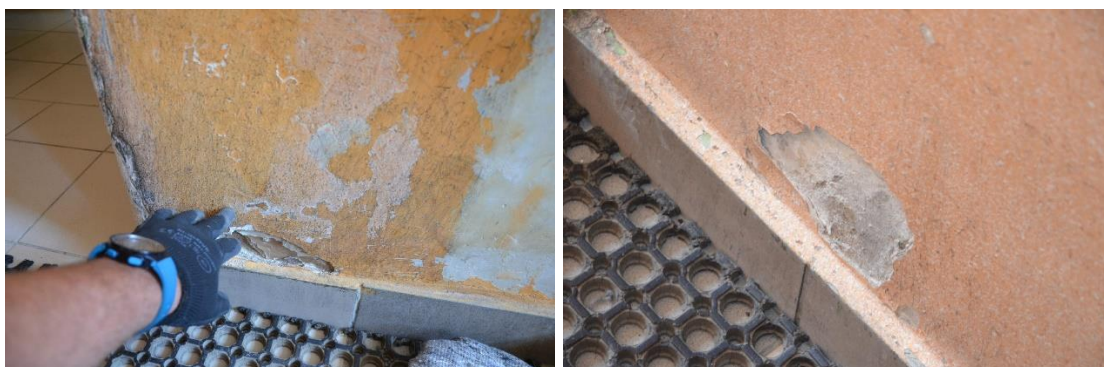
Ogłędziny wewnątrz pomieszczeń piwnicznych wykazały występowanie śladów zawilgocenia (fot.25-28) ścian zewnętrznych oraz wewnętrznych budynku w pasie sięgającym do ok 50 cm od poziomu posadzek.

*Fot. 25,26. Widok ścian wewnętrznych w sąsiedztwie styku posadzki w strefie wejścia do piwnic – widoczne oznaki zawilgocenia i odspojenia tynku.*

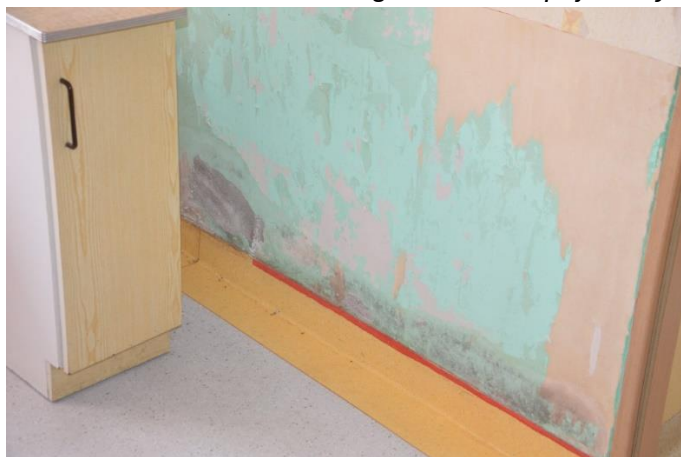
*Fot. 27. Przykładowe ślady zawilgocenia ścian (pomieszczenie nr 14 – świetlica).*

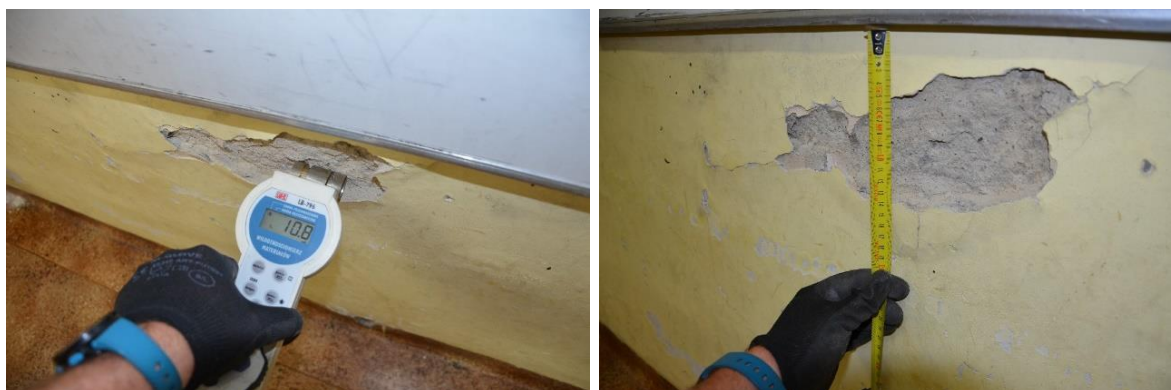
W niektórych pomieszczeniach dydaktycznych stwierdzono odparzenia oraz powierzchniowe ubytki tynku cementowego (fot.28,29). W wielu miejscach ścian farba była odparzona oraz ulegała złuszczeniu (fot.30-34).

*Fot. 28,29. Przykładowe odparzenia zawilgoconego tynku.*

*Istniejący zawilgocony i ewentualnie zasolony tynk należy usunąć do wysokości ok. 80 cm powyżej widocznej granicy zawilgocenia. Słabą, zmursząłą zaprawę ze spoin należy wyskrobać na głębokość ok. 2 cm. Gruz usunąć z budowy, powierzchnię muru oczyścić z resztek zaprawy, luźnych części.*

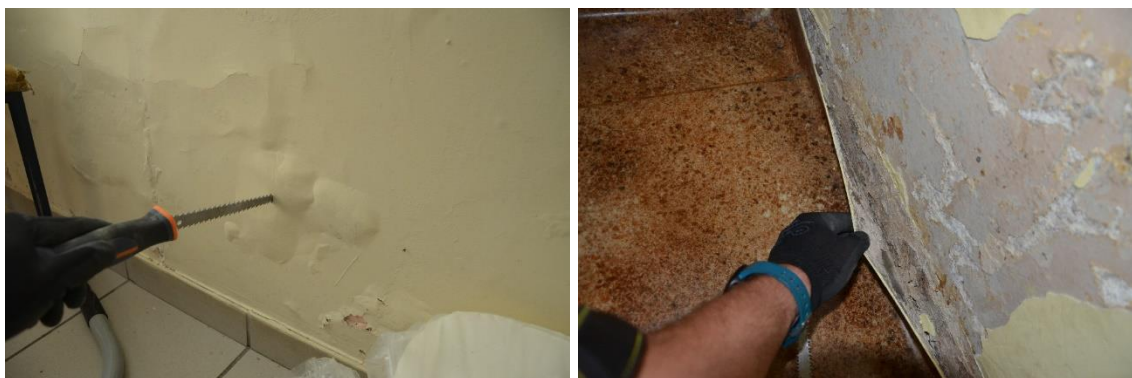
*Fot.30-31. Przykładowe ubytki powłok malarskich, odparzenia zawilgoconego tynku.*

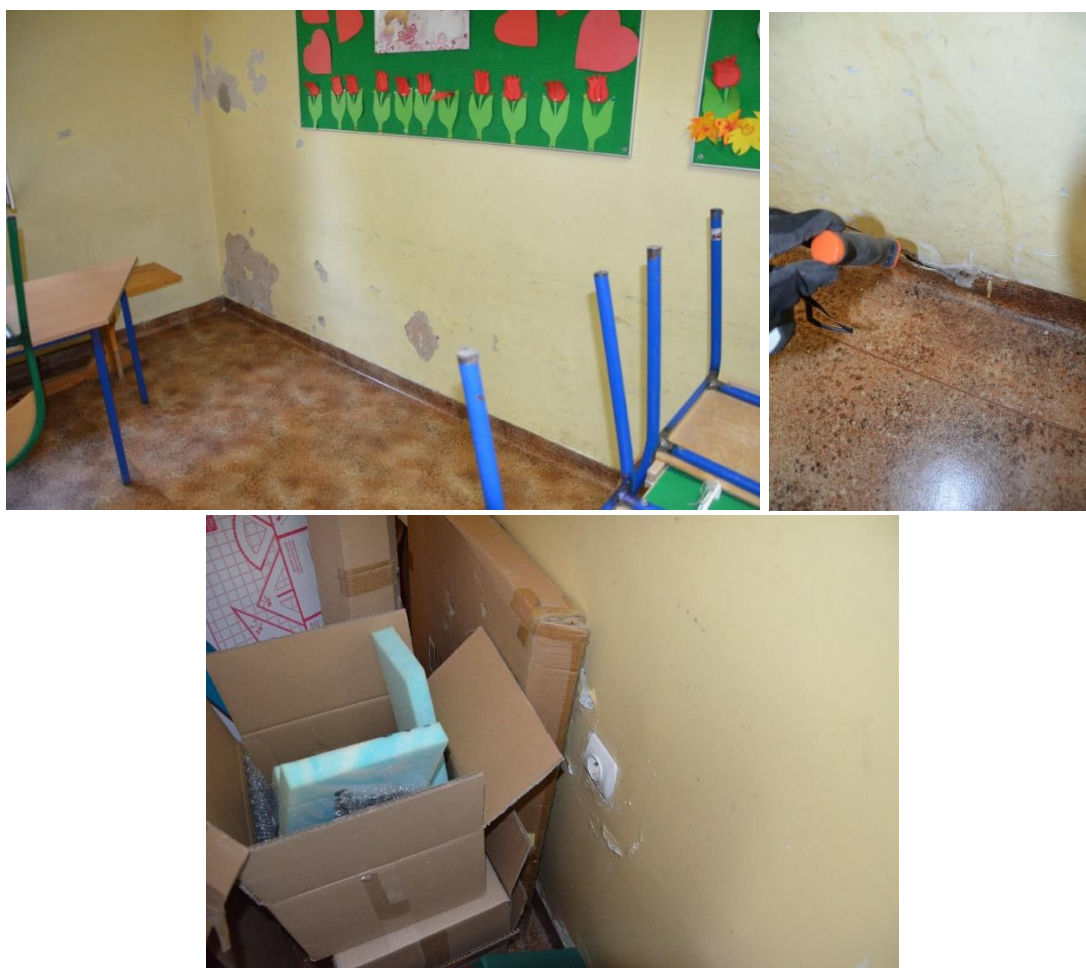
*Fot.32-34. Przykładowe ubytki powłok malarskich, odparzenia zawilgoconego tynku.*

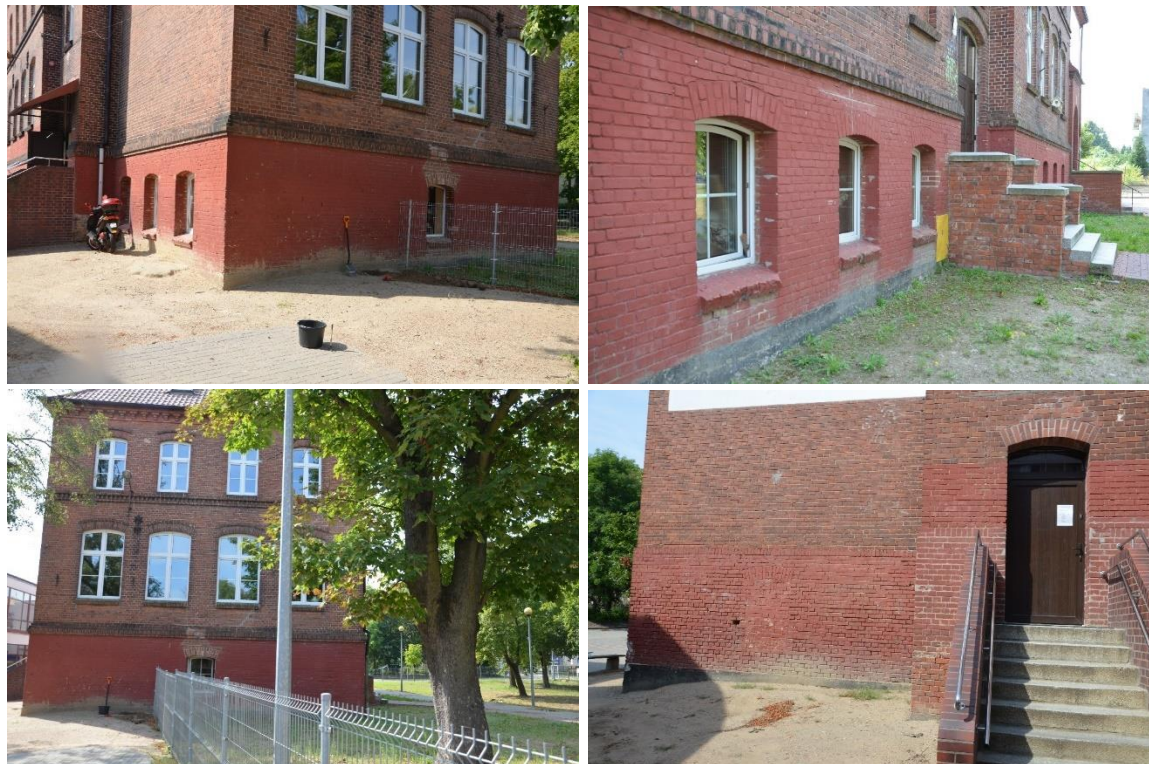
Na podstawie oględzin części zewnętrznej budynku nr 27 stwierdzono, że podobnie jak w przypadku budynku nr 25 ściany zewnętrzne od poziomu gruntu do wysokości ok 2,70 cm są pokryte powłoką malarską w kolorze zbliżonym do czerwonego (fot.36-39). Pod parapetami ceramicznymi piwnicznych wnęk okiennych oraz lokalnie w spoinach muru stwierdzono miejscowe złuszczenia powłoki malarskiej. W części dolnej ścian budynku stykających się z terenem

*Fot. 36-39. Ogólny widok powłoki malarskiej.*

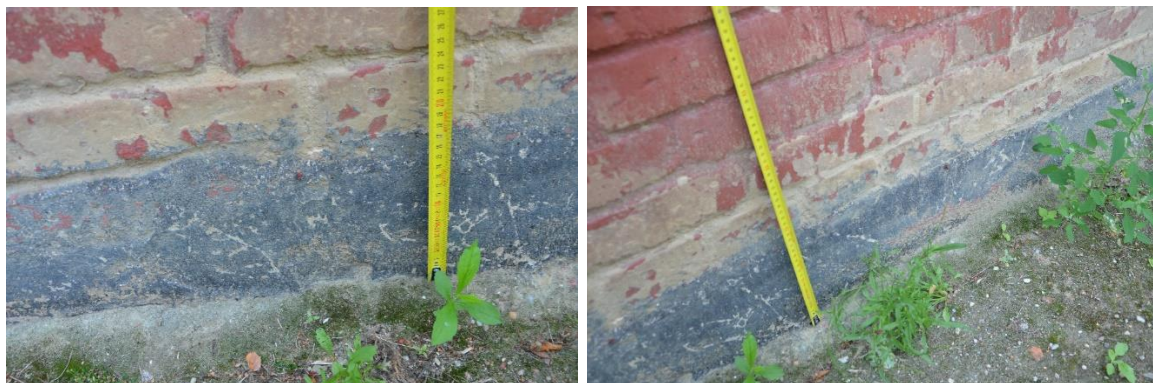
zaobserwowano złuszczenia farby oraz zabrudzenia ścian gruntem/piaskiem wynikające z rozbryzgiwania gruntu oraz piasku podczas opadów deszczu nieutwardzonego terenu wokół ścian budynku. Budynek nr 27 od strony wschodniej oraz częściowo od strony północnej i południowej nie jest wyposażony w opaski chodnikowe po obrysie zewnętrznych ścian.

*Fot. 40,41. Zabrudzenia ścian oraz złuszczona powłoka malarska.*

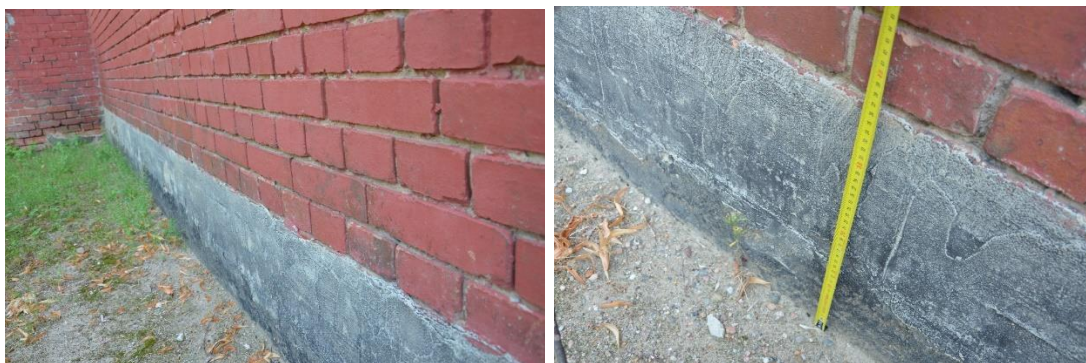
W obszarze przypowierzchniowym ścian zewnętrznych budynku stwierdzono ślady starej powłoki izolacyjnej wyciągniętej ponad poziom terenu, ułożonej bezpośrednio na murze ceglanym lub wyprawie mineralnej. Ślady izolacji pionowej (fot.42,43) w zależności od miejsca sięgają do ok 38 cm nad poziom terenu. Od strony wschodniej budynku przy wejściu z uwagi na podniesiony poziom terenu w postaci nasypu, izolacja pionowa jest niewidoczna (fot.44). Izolacja bitumiczna na wyprawie mineralnej zbliżona jest wyglądem do powłoki typu dysperbit. Izolacja jest na tyle stara, że w niektórych miejscach widoczna jest fragmentarycznie.

*Fot. 42,43. Ogólny widok izolacji pionowej ścian budynku.*

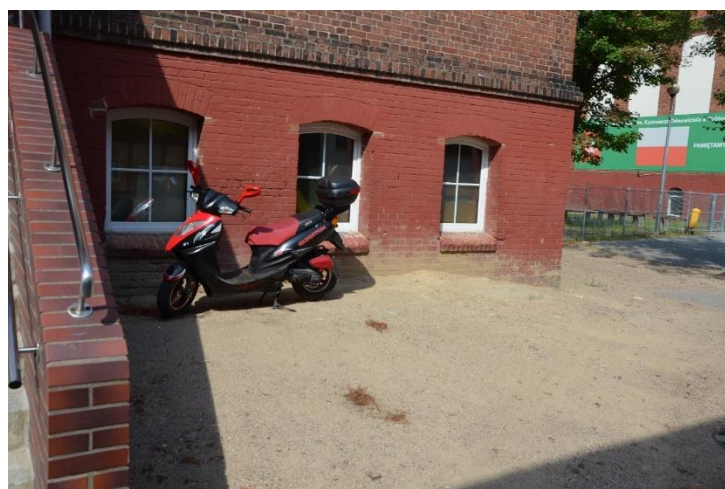
*Fot.44. Widok fragmentu elewacji wschodniej budynku ( brak widocznego zaizolowanego fragmentu ściany ponad poziomem gruntu).*

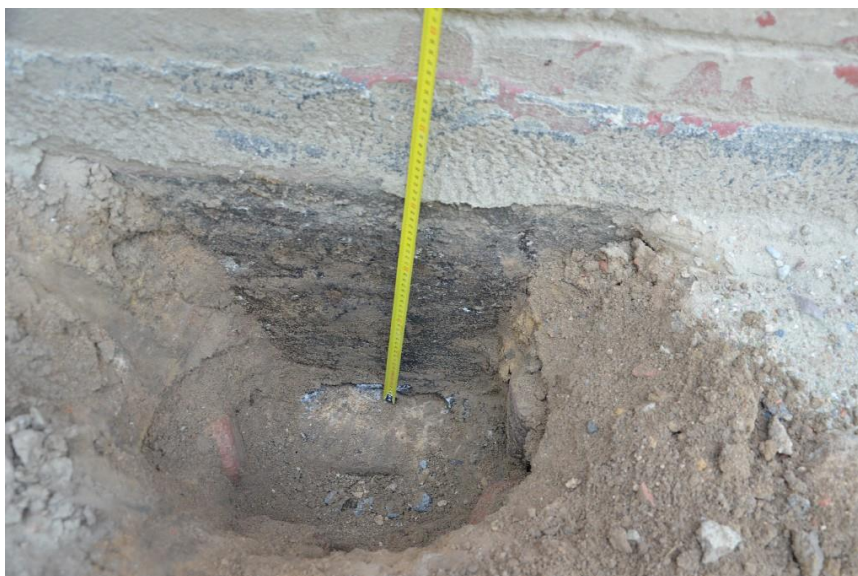
W celu weryfikacji jakości izolacji bitumicznej pionowej ściany zewnętrznej wykonano kontrolną odkrywkę w poziomie piwnic po stronie północnej budynku (fot. nr 45). Po wykonaniu odkrywki stwierdzono, że izolacja pionowa bitumiczna wykonana jest do poziomu odsadzki fundamentu tj. na głębokość około 40 cm od poziomu terenu. Izolacja pionowa poniżej poziomu terenu jest bardzo niskiej jakości i z uwagi na jej zły stan techniczny nie spełnia wymagań nawet w zakresie izolacji przeciwwilgociowej. Szczegółowe oględziny wykazały, że pozostały filtr powłoki izolacyjnej nie zabezpiecza ścian budynku przed przenikaniem wód opadowych. Na poziomie odsadzki ławy fundamentowej nie stwierdzono izolacji poziomej (fot. 46).

*Fot.45. Odkrywka ściany zewnętrznej – widok izolacji pionowej.*

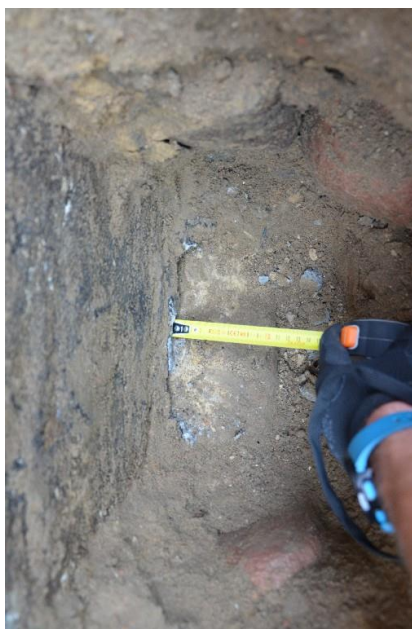
*Fot.46. Odkrywka ściany zewnętrznej – widok odsadzki fundamentu.*

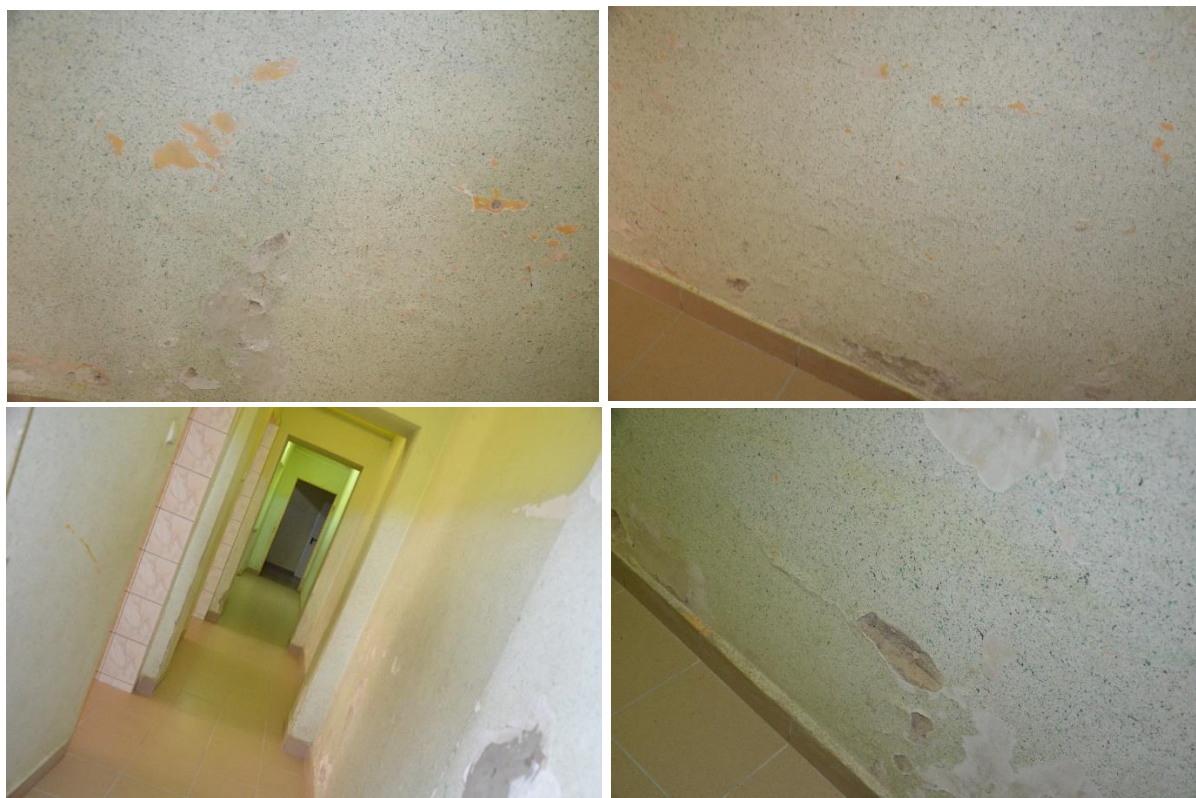
Oględziny wewnątrz pomieszczeń piwnicznych wykazały występowanie śladów zawilgocenia (fot. 47-50) ścian zewnętrznych oraz wewnętrznych w pasie sięgającym do ok 70 cm od poziomu posadzek.

*Fot. 47-50. Widok ścian wewnętrznych oraz zewnętrznych w części przy posadzkowej – widoczne oznaki zawilgocenia, odspojenia tynku oraz ubytki farby.*

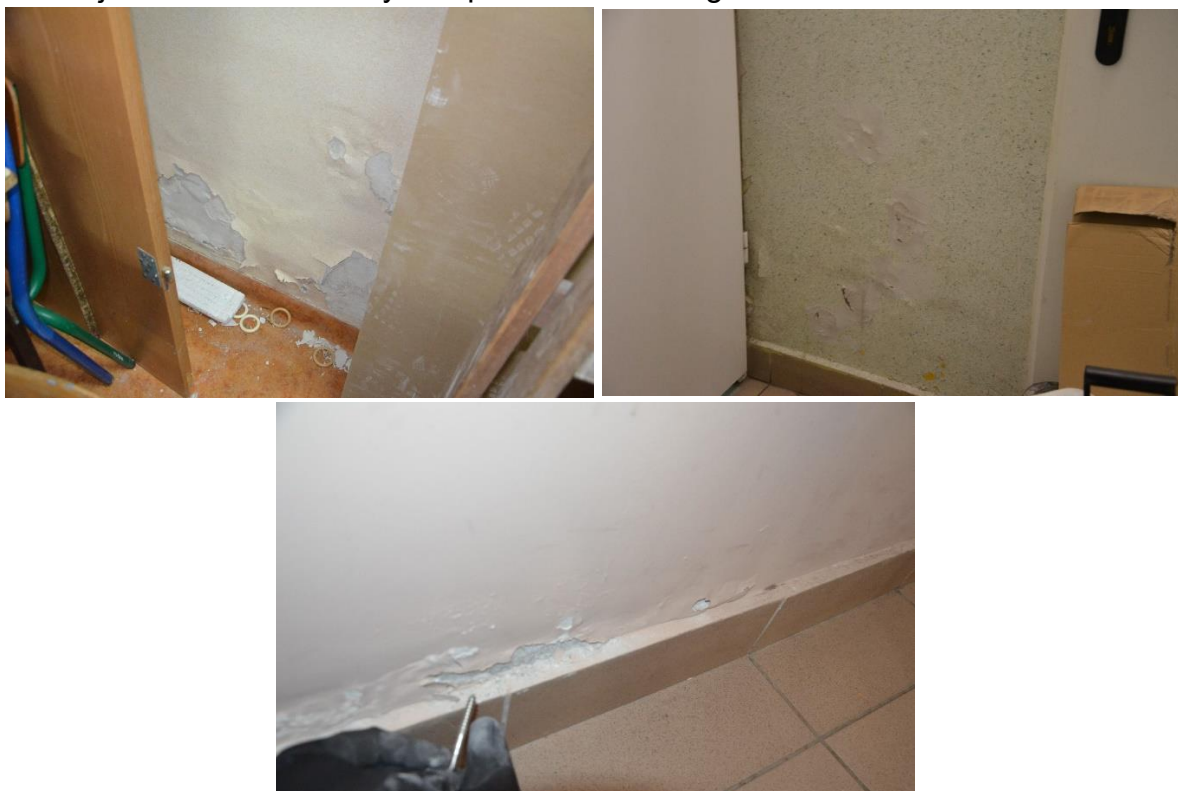
Niemal we wszystkich pomieszczeniach części piwnicznej stwierdzono miejscowe odparzenia oraz powierzchniowe ubytki tynku cementowego (fot.51-53). W wielu miejscach ścian farba była odparzona oraz ulegała złuszczeniu.

*Fot. 51-53. Przykładowe odparzenia zawilgoconego tynku oraz ubytki powłok malarskich.*

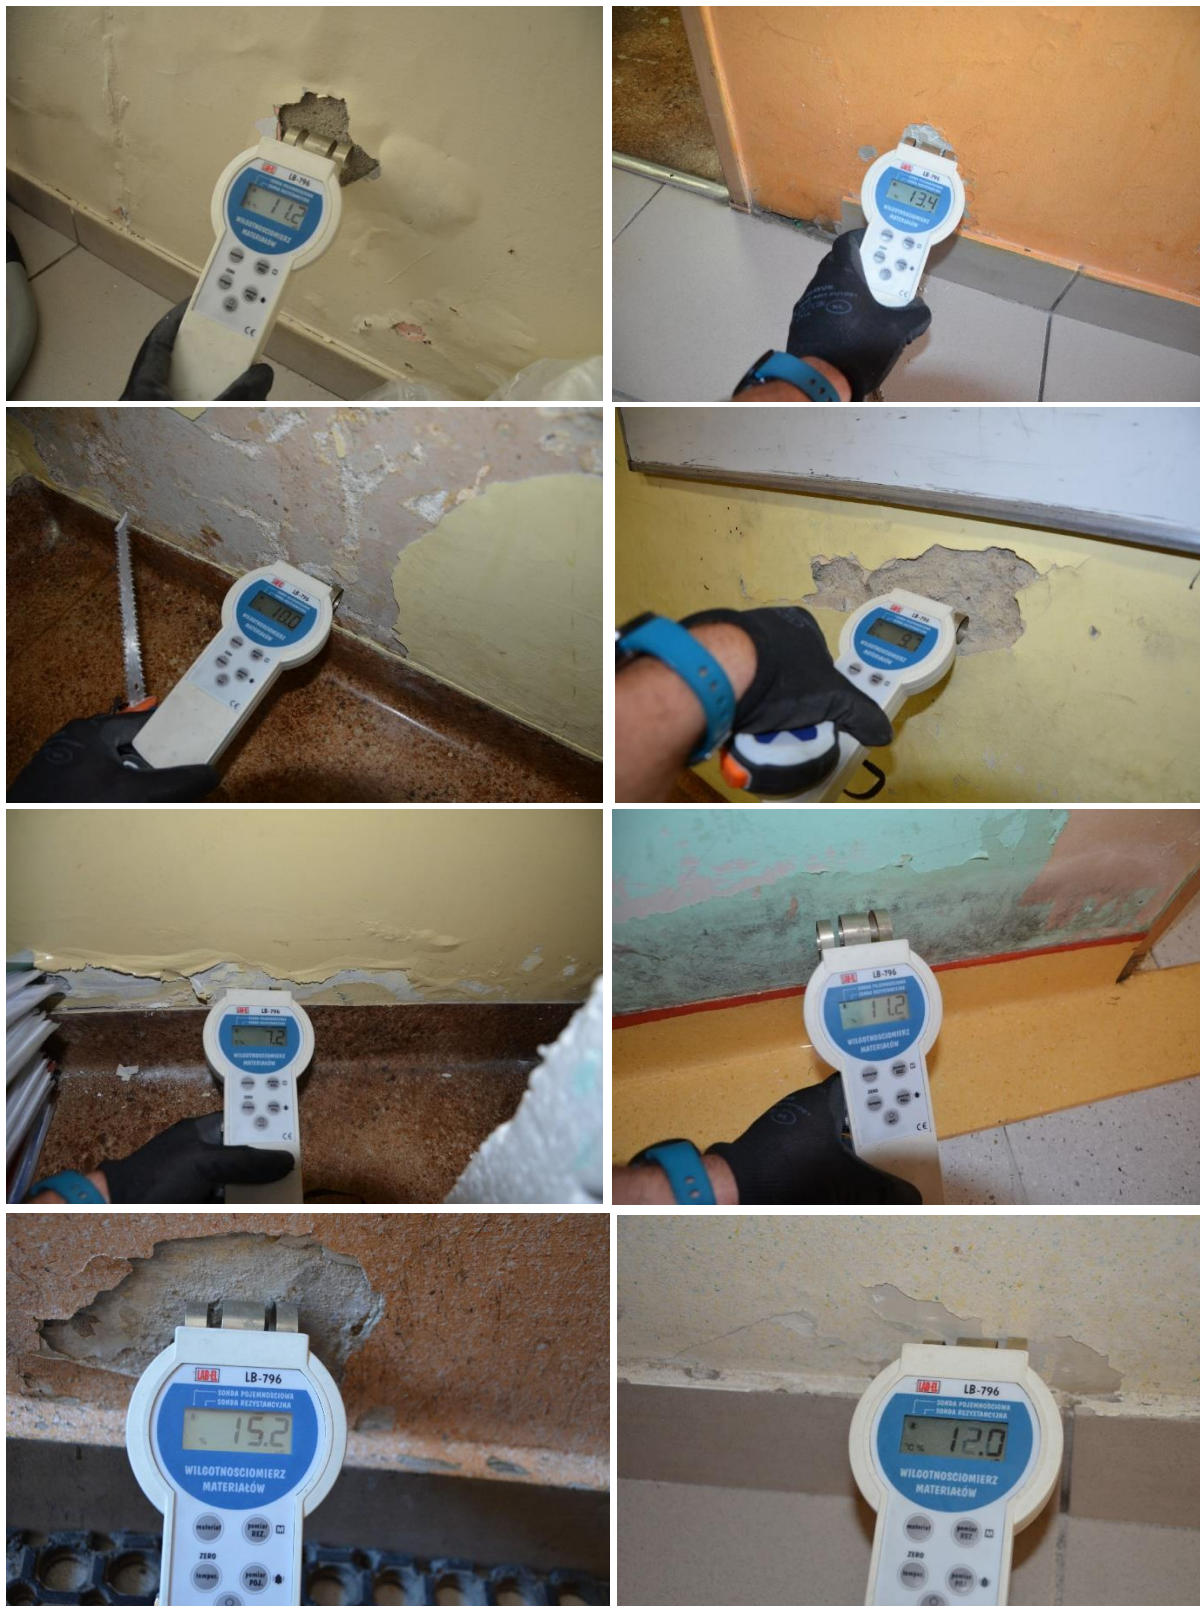
Pomiary wilgotności ścian wewnętrznych budynku nr 25 mieściły się w zakresie 8,0-13,2%. Średni uzyskany pomiar wilgotności tynku na ścianach wynosił 10,3%. Wilgotność ścian zewnętrznych budynku nr 25 była zróżnicowana. Wyniki wilgotności mieściły się w zakresie 10,2-14,6%. Średni uzyskany pomiar wilgotności wynosił 11,4%. We wszystkich punktach pomiarowych stwierdzono, że wilgotność jest wyższa w niższych strefach ścian i niższa w strefach wyższych ścian, co wskazuje na kapilarną migrację wody.

Według klasyfikacji WTA uzyskane wyniki badań pozwalają sklasyfikować mury piwnic jako mury mocno wilgotne oraz mokre (tab.1).

Fot. 54-61. Przykładowe pomiary zawilgocenia metodą pojemnościową w budynku nr 25.

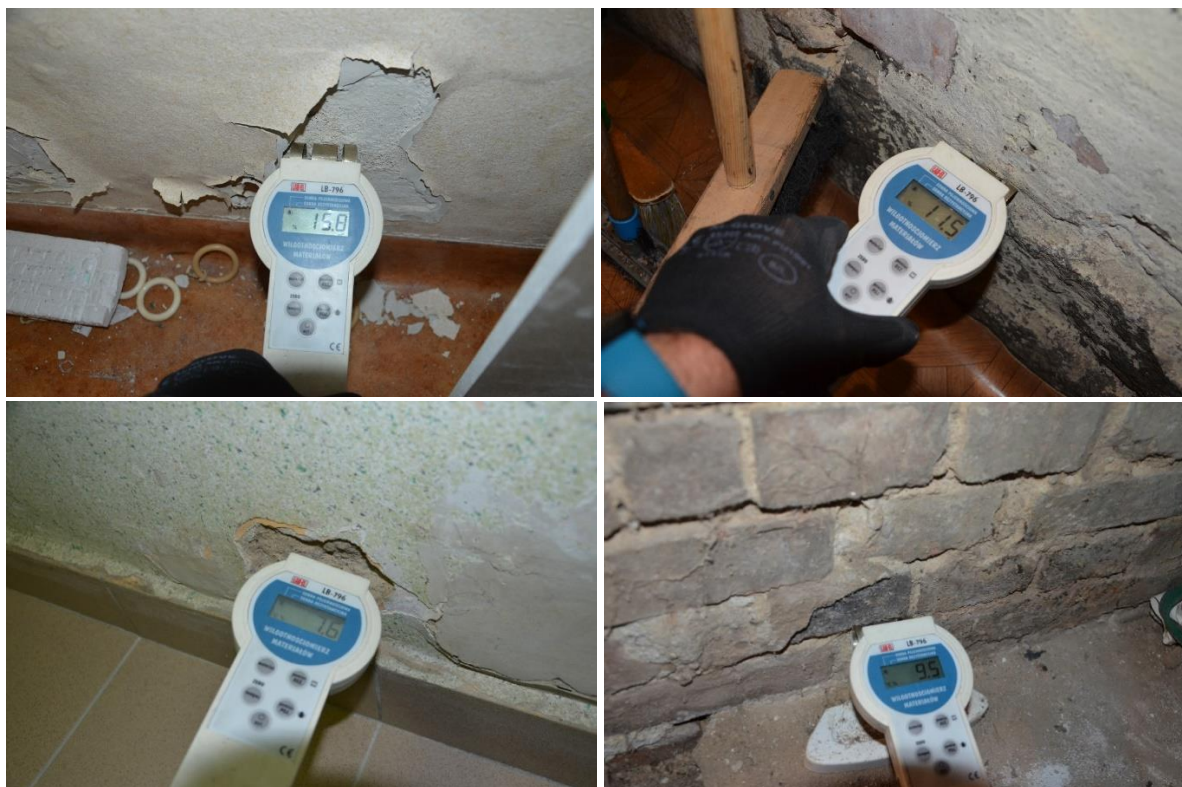
Pomiary wilgotności ścian wewnętrznych budynku nr 27 mieściły się w zakresie 7,1-15,9%. Średni uzyskany pomiar wilgotności ściany wynosił 9,7%. Wilgotność ścian zewnętrznych budynku nr 25 była zróżnicowana. Wyniki wilgotności mieściły się w zakresie 8-16,6%. Średni uzyskany pomiar wilgotności wynosił 12,6%. We wszystkich punktach pomiarowych stwierdzono, że wilgotność jest wyższa w niższych strefach ścian i niższa w strefach wyższych ścian, co wskazuje na kapilarną migrację wody.

*Fot. 62-65. Przykładowe pomiary zawilgocenia metodą pojemnościową w budynku nr 27.*

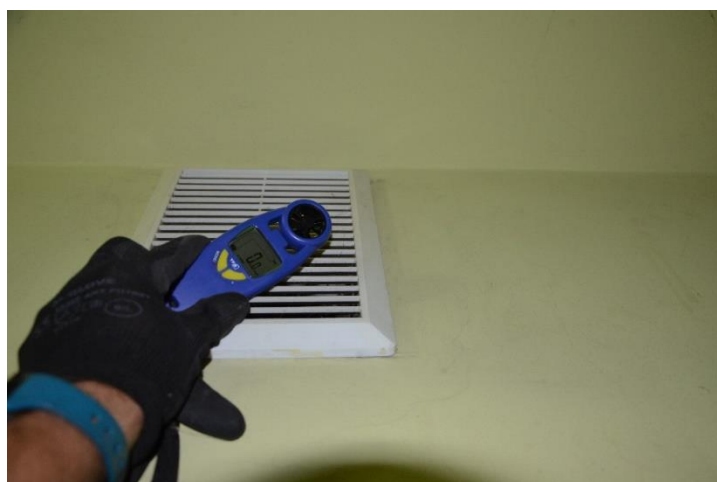
Weryfikacje wykazały, że część pomieszczeń nie posiada kanałów wentylacji grawitacyjnej, co uniemożliwia wentylowanie pomieszczeń oraz usuwanie nadmiaru wilgoci. W pomieszczeniach z pionami kominowymi pomiary wykazały brak przepływu powietrza.

*Fot.66. Przykładowy pomiar prędkości przepływu powietrza – 0m/s.*

- 1. W oknach piwnic zamontować nawiewniki higrosterowane.*
- 2. W drzwiach do pomieszczeń wykonać kratki lub otwory wentylacyjne.*
- 3. Uskutecznić wentylację grawitacyjną w pomieszczeniach z pionami kominowymi.*
- 4. W pomieszczeniach bez pionów kominowych zamontować wentylację mechaniczną zapewniającą odprowadzenie na zewnątrz zużytego powietrza.*
