## **EKSPERTYZA TECHNICZNA**

### **W ZAKRESIE OKREŚLENIA STANU TECHNICZNEGO DACHU BUDYNKU KOMPLEKSU EDUKACYJNO- SPORTOWEGO PRZY SZKOLE PODSTAWOWEJ W POBIEDZISKACH**

*Zamawiający:* SZKOŁA PODSTAWOWA IM. KAZIMIERZA ODNOWICIELA  
W POBIEDZISKACH,  
62-010 POBIEDZISKA, UL. KOSTRZYŃSKA 23,

Warszawa, wrzesień 2020

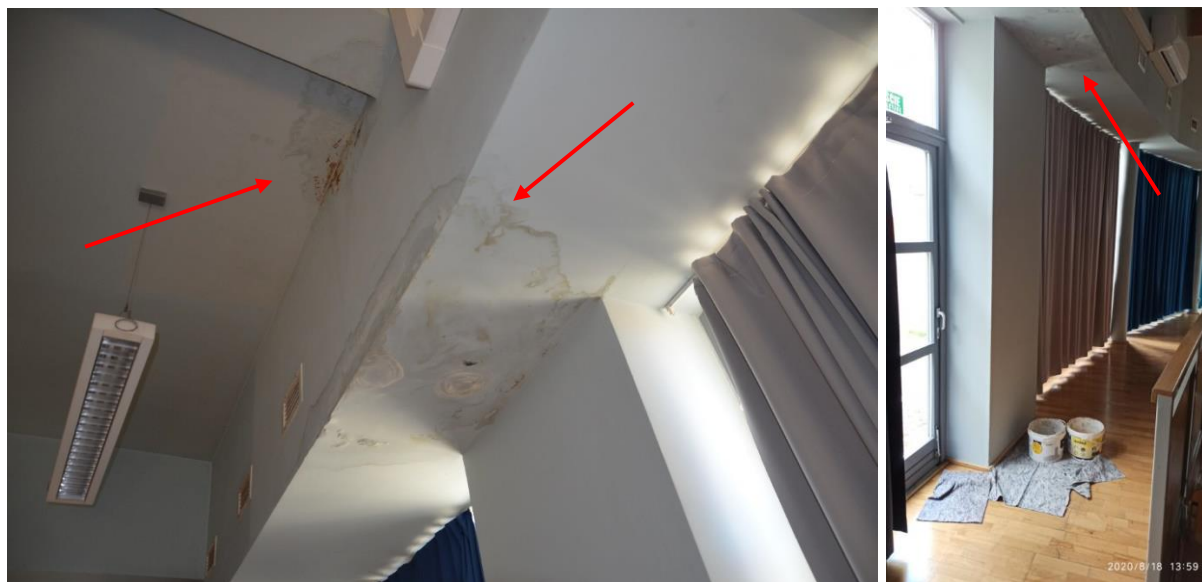
Na suficie podwieszanym w sąsiedztwie ścian zewnętrznych oraz zabudowach ścian i słupów w systemie g-k stwierdzono plamy oraz ślady zacieków wody (fot.6,7). Miejscowo w otoczeniu plam zauważono rdzawe ślady korodujących elementów stelaży. W rejonie jednej ze ścian zewnętrznych stwierdzono czynne przecieki. W miejscach przecieków ustawione były wiadra/pojemniki mające na celu przechwytywanie większej ilości wykraplającej się wody. Ślady zacieków zauważono również w obszarze nadproży okiennych (fot.8).

*Fot.6,7. Widok na ścianę zewnętrzną - oznaki zaciekania wody opadowej.*

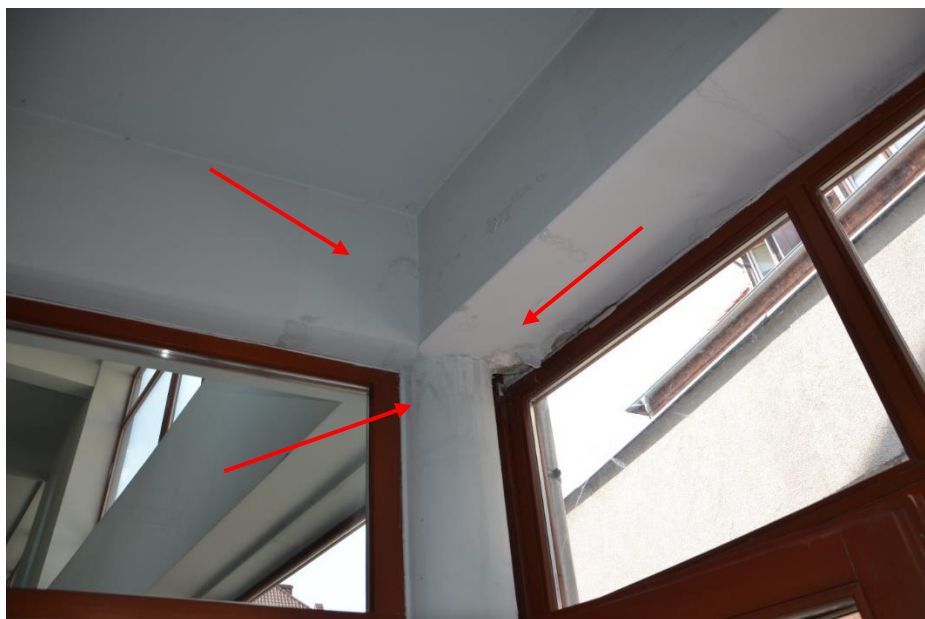
*Fot.8. Oznaki zaciekania wody opadowej w sąsiedztwie nadproża okiennego.*

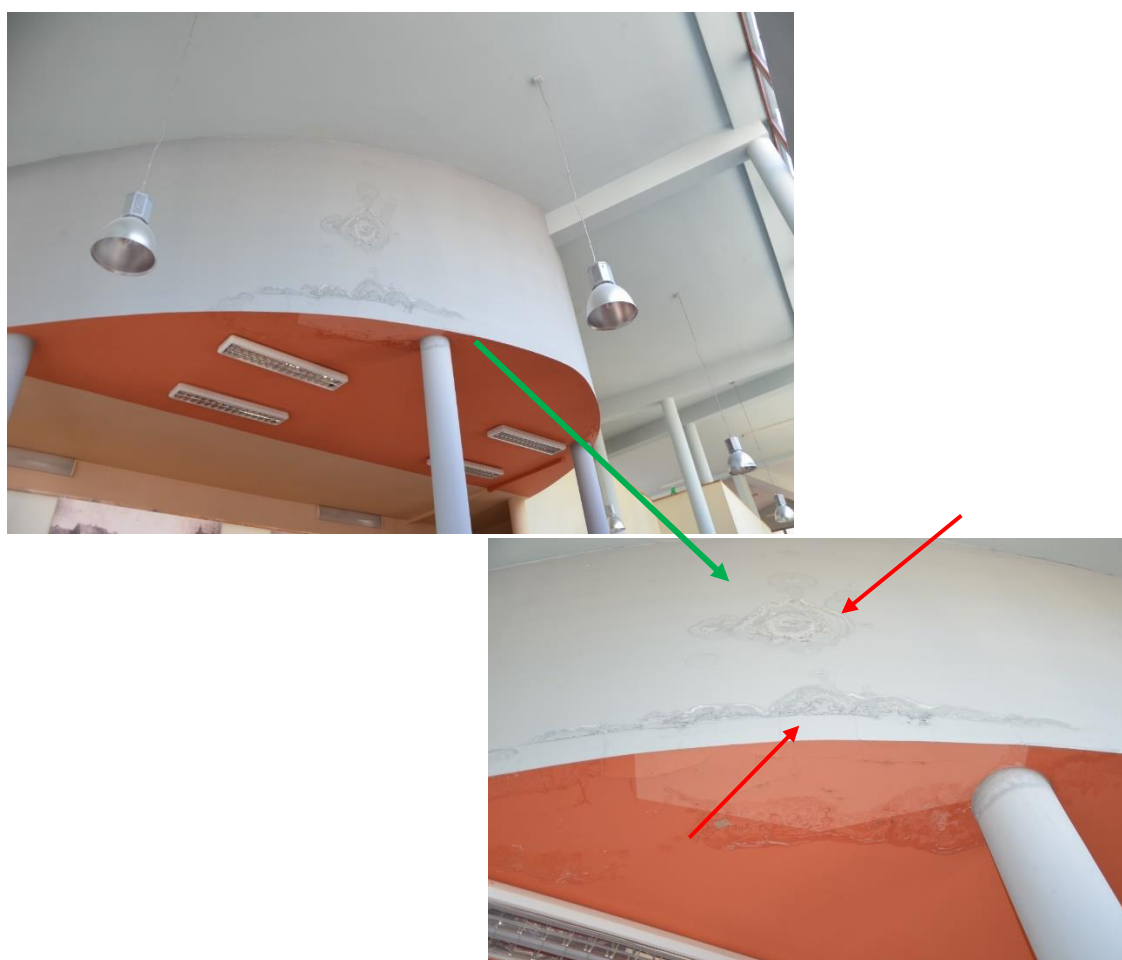
Oznaki zaciekania wody zaobserwowano również w sąsiedztwie szatni (fot.9,10) oraz na korytarzu w sąsiedztwie świetlika dachowego (fot.11).

*Fot.9,10. Szatnia – widoczne zacieki.*

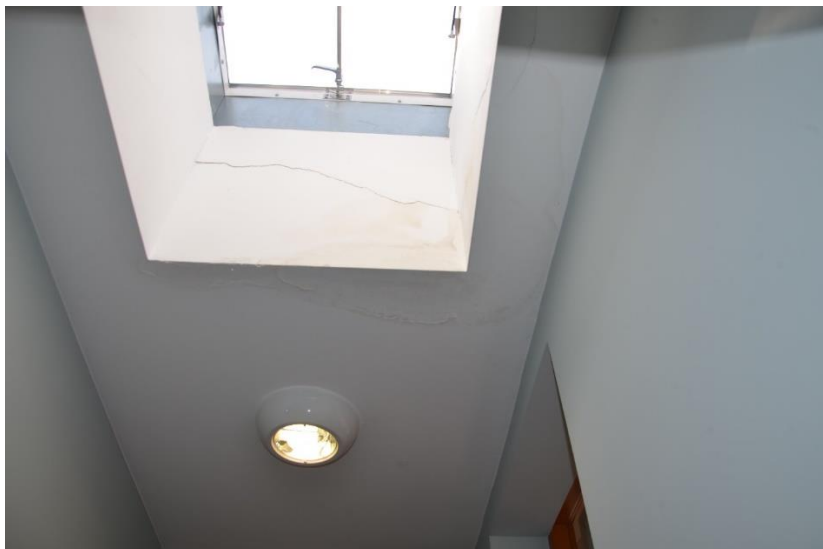
*Fot.11. Ślady zacieków w rejonie wnęki na świetlik dachowy.*

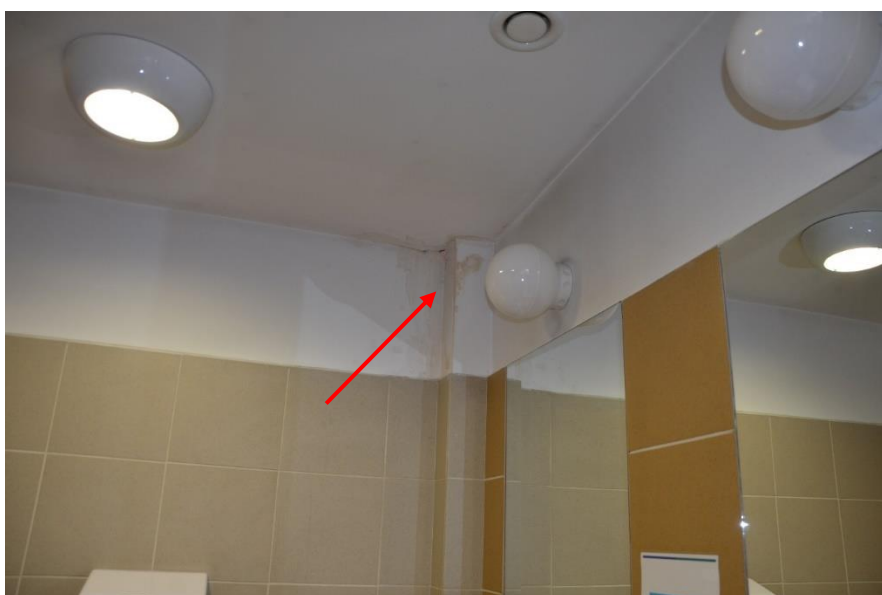
Dodatkowo ślady zaciekania wody stwierdzono w sanitariatach na ścianach w sąsiedztwie obudowy pionu instalacyjnego (fot.12) oraz w sali rehabilitacyjnej (fot.13) i w części rekreacyjnej (fot.14,15) na suficie. Z kolei na korytarzu ślady zacieków oraz plamy stwierdzono w sąsiedztwie styku stolarki okiennej ze stropodachem (fot.16), na suficie, w obrębie lamp oświetleniowych (fot.17,18) oraz na korytarzu parteru w okolicach parapetów okiennych (fot.19).

*Fot.12. Sanitariat – ślady zacieków wody w sąsiedztwie obudowy pionu instalacyjnego.*

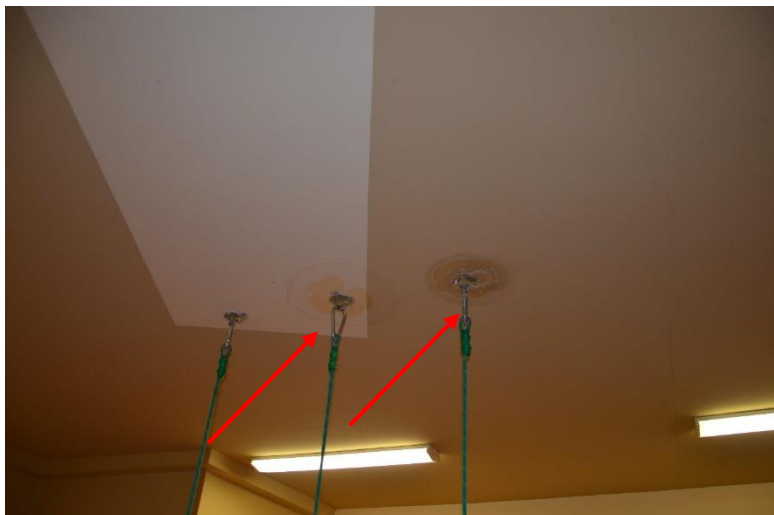
*Fot.13. Sala rehabilitacyjna – oznaki zaciekania wody opadowej na suficie.*

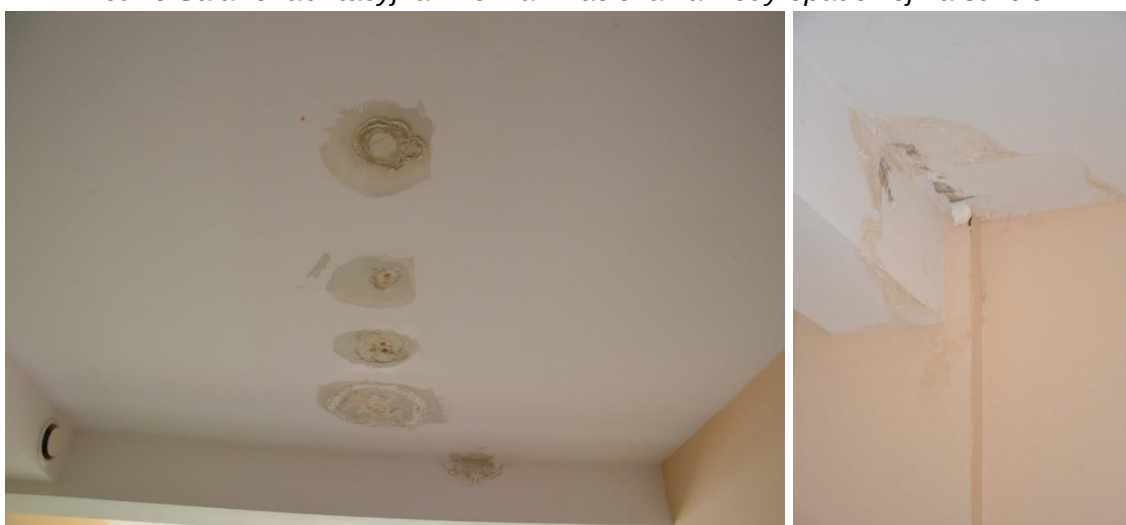
*Fot.14,15. Część rekreacyjna – ślady zacieków na suficie.*

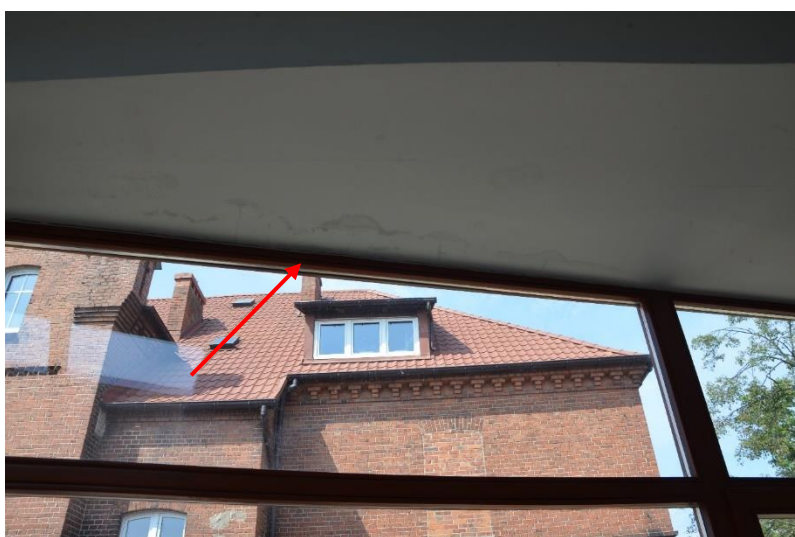
*Fot.16. Korytarz – ślady zacieków w styku stolarki okiennej ze stropodachem.*

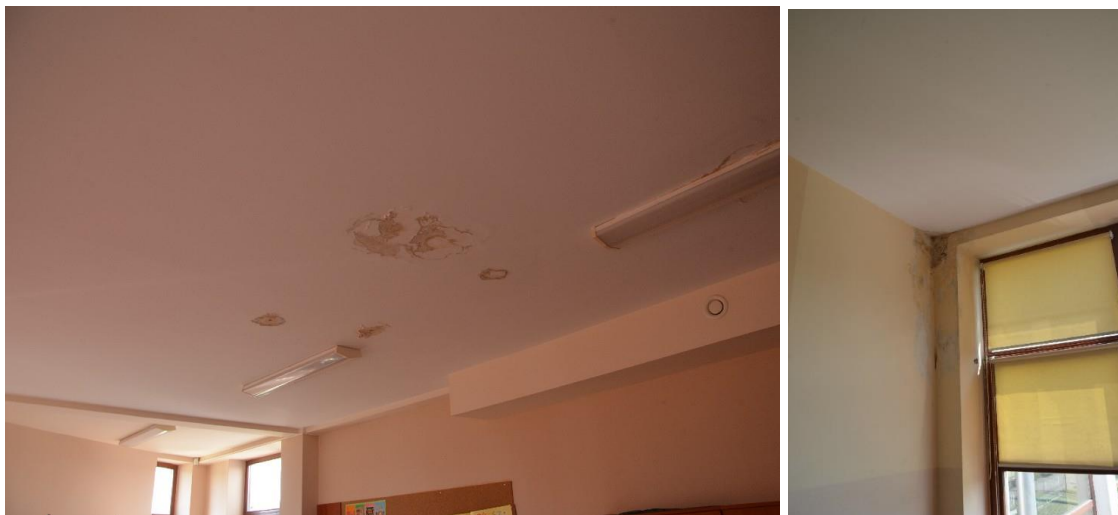
*Fot.17,18. Ślady zacieków na suficie, obrębnie lamp oświetleniowych oraz narożach ścian.*

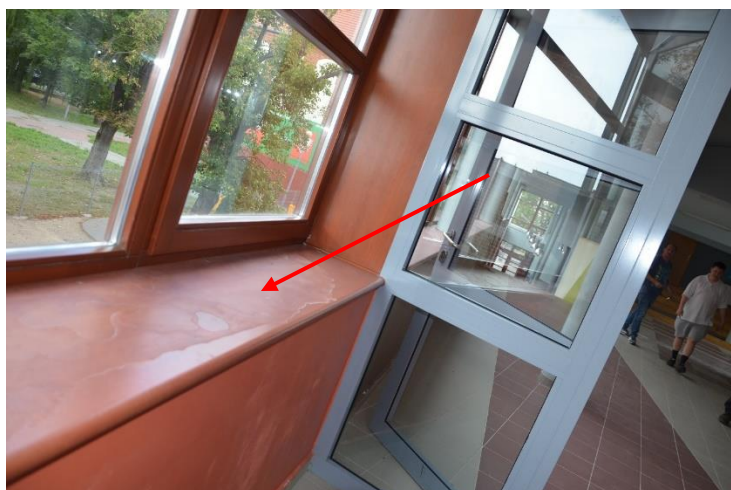
*Fot.19. Korytarz na parterze – oznaki zaciekania wody opadowej na parapecie okiennym.*

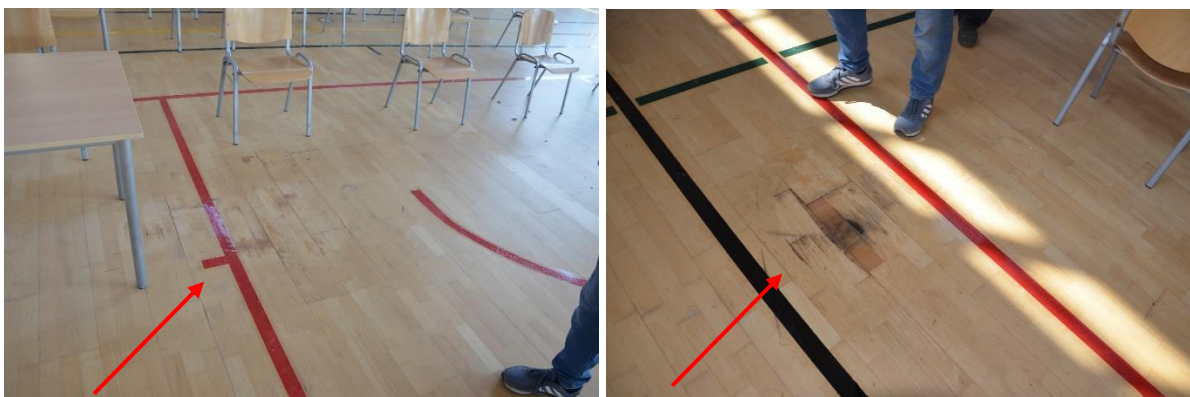
Kolejną częścią kompleksu, która podlegała oględzinom była hala sportowa (fot.20). Na drewnianej posadzce hali sportowej stwierdzono ślady po przeciekach wody opadowej z dachu (fot.21,22).

Drewniany parkiet w miejscach stanowiących ślady po zaciekach był ciemniejszy i delikatnie pofałdowany. Pomiędzy poszczególnymi elementami drewnianymi parkietu stwierdzono szczeliny wynikające ze zmian objętościowych wywołanych wysychaniem zawilgacanego drewna (fot.23). W rejonie zniszczonych miejsc na spodniej części stropodachu wykonanej w formie drewnianej podbitki stwierdzono ślady po zaciekach (fot.24). Ślady zacieków widoczne były również w obszarze ścian zewnętrznych i nadproży okiennych (fot.25).

*Fot.21,22. Posadzka sali sportowej - przykładowe widoczne zacieki wody opadowej.*

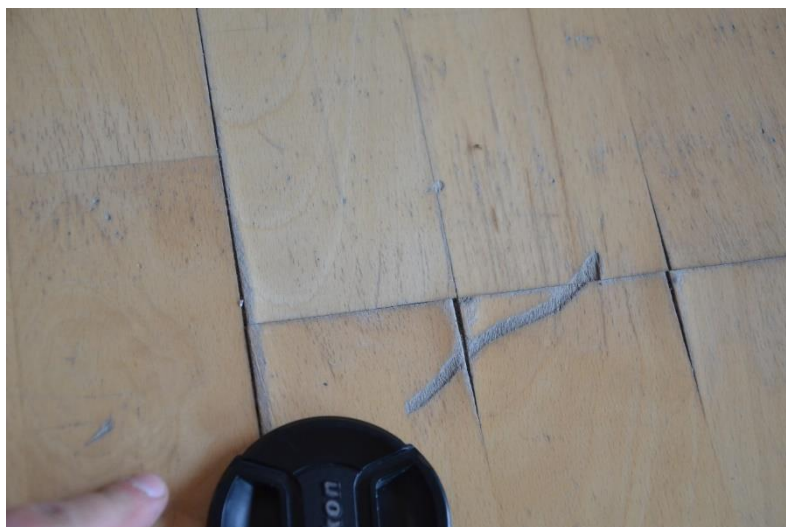
*Fot.23. Drewniana posadzka hali sportowej - widoczne szczeliny pomiędzy elementami drewnianymi.*

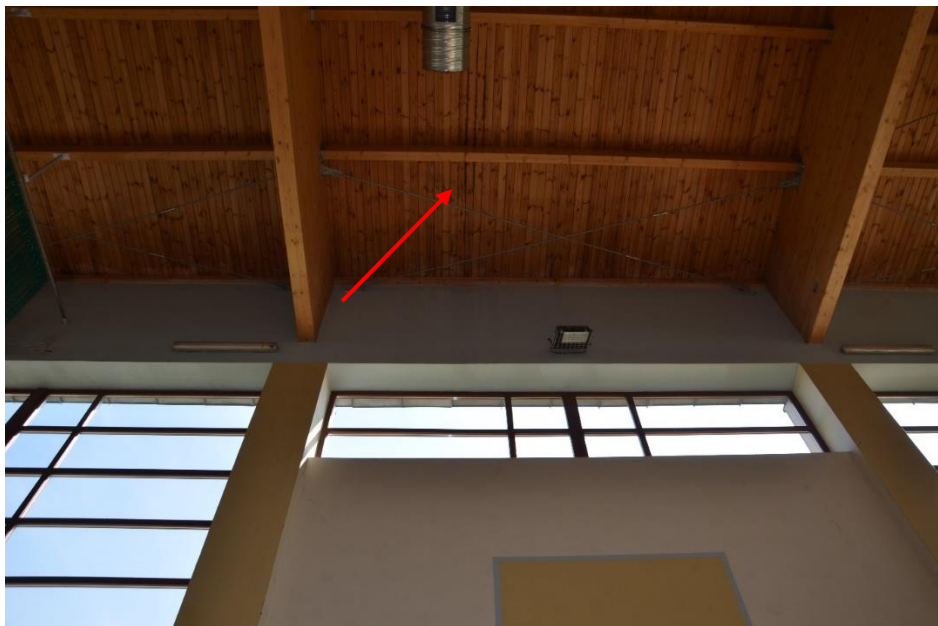
*Fot.24. Dach sali sportowej- ślady przecieków.*

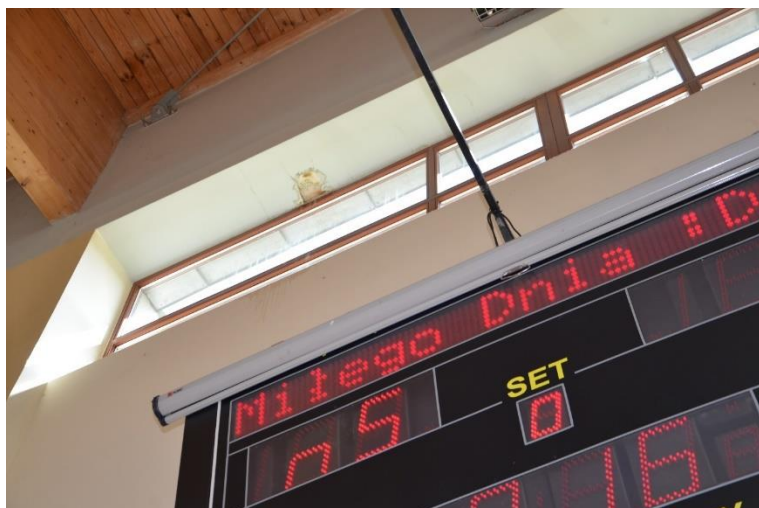
*Fot.25. Sala sportowa – ślady zacieków w sąsiedztwie nadproża okiennego.*

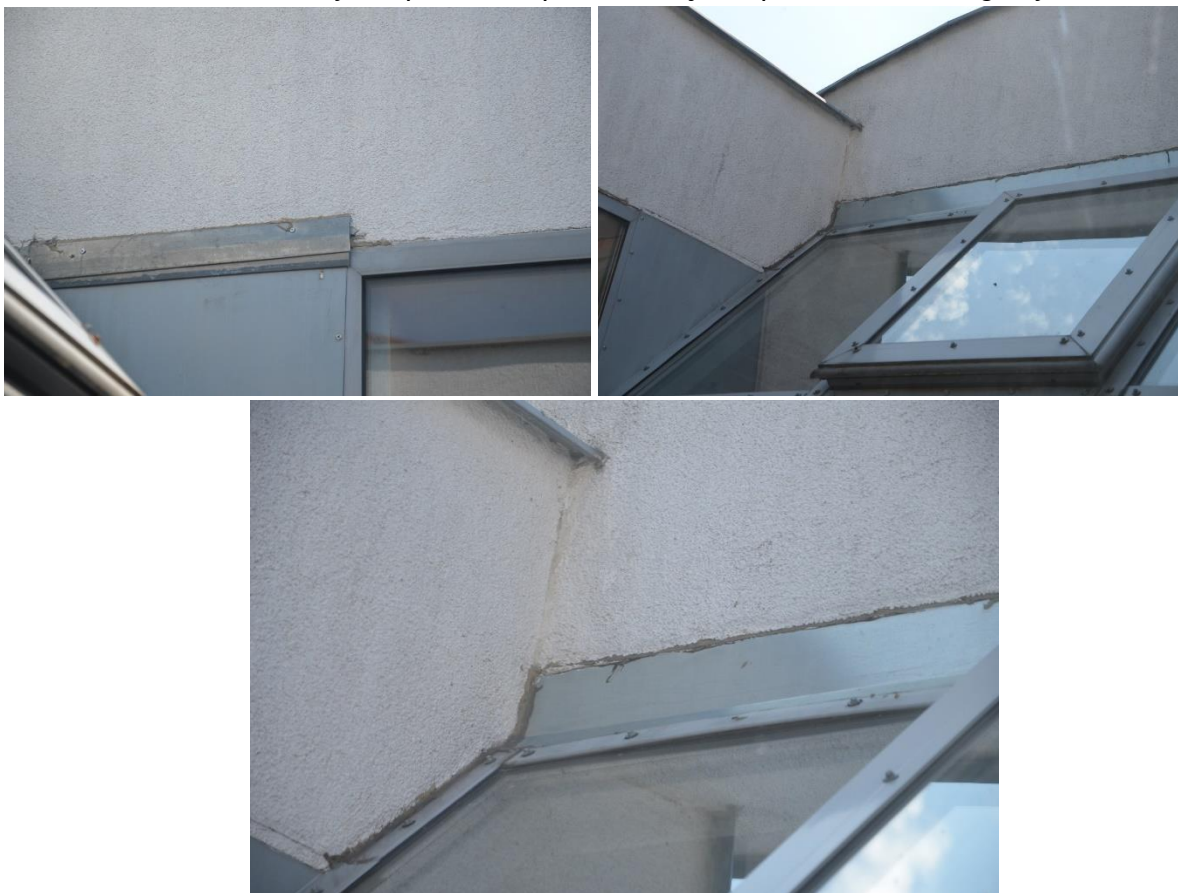
Oględziny połaci dachowej przeprowadzono w dniu 18 sierpnia. W trakcie oględzin nie występowały opady atmosferyczne. Oględziny rozpoczęto od strony południowej kompleksu. Na końcu korytarza znajdowała się stalowo - szklana zabudowa (fot.23). W obszarze połączenia zabudowy ze ścianą zewnętrzną zauważono nieprawidłowo zamontowane listwy z blachy (fot. 23), niezabezpieczające przed wnikaniem wody do wnętrza obiektu. Obróbki blacharskie wokół stolarki okiennej zamontowane były na wkręty i wykazywał ślady prowizorycznych uszczelnień styku blachy z elewacją (fot. 24-26).

*Fot.24-26. Widok uszczelniania obróbek blacharskich (korytarz po stronie południowej kompleksu).*

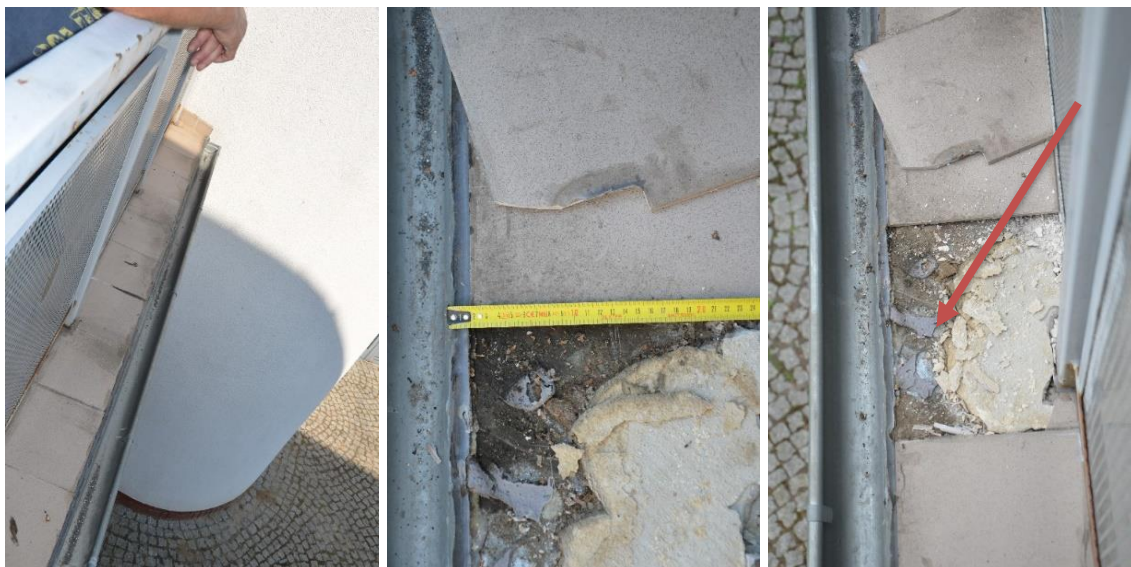
Na tarasie zlokalizowanym po stronie północnej kompleksu wykonano posadzkę z terakoty (zdj. nr 27, 28, 29). Ponieważ bezpośrednio pod tarasem na ścianie występowały ślady przecieków zdecydowano wykonać odkrywkę. Po odsłonięciu jednej skrajnej płytki stwierdzono, że obróbki blacharskie wykonane są

niewłaściwie. Zostały one osadzone bezpośrednio pod warstwą okładziny ceramicznej zamiast głębiej, pod warstwą izolacji (fot. 29).

*Fot.27-29. Widok krawędzi tarasu i wykonanej odkrywki. Zaznaczono widoczną krawędź obróbki blacharskiej.*

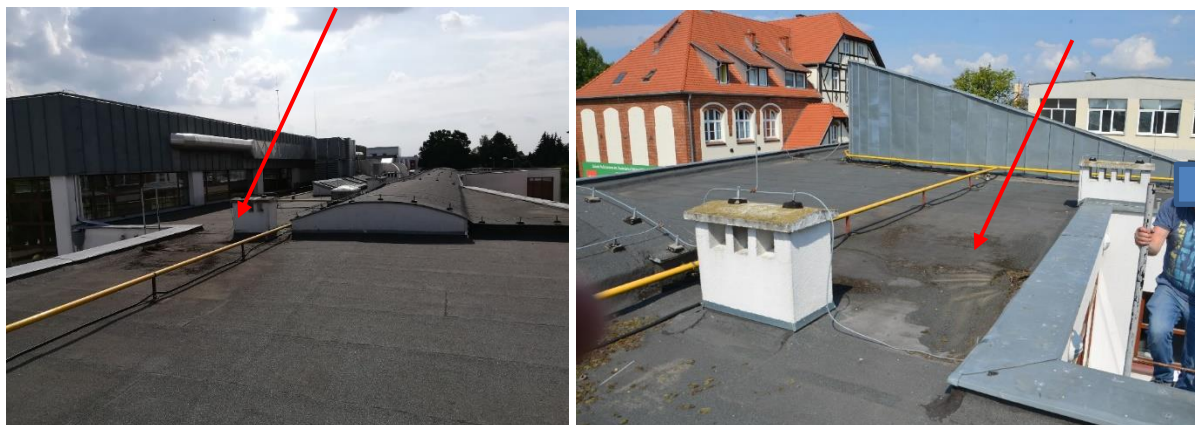
- Miejscowe oznaki zastoisk wody opadowej (fot.30-33).

*Fot.30,31. Ślady po zastoisku wody - fragment dachu w sąsiedztwie tarasu, (z lewej zdjęcie widok w kierunku południowym, z prawej w północnym).*

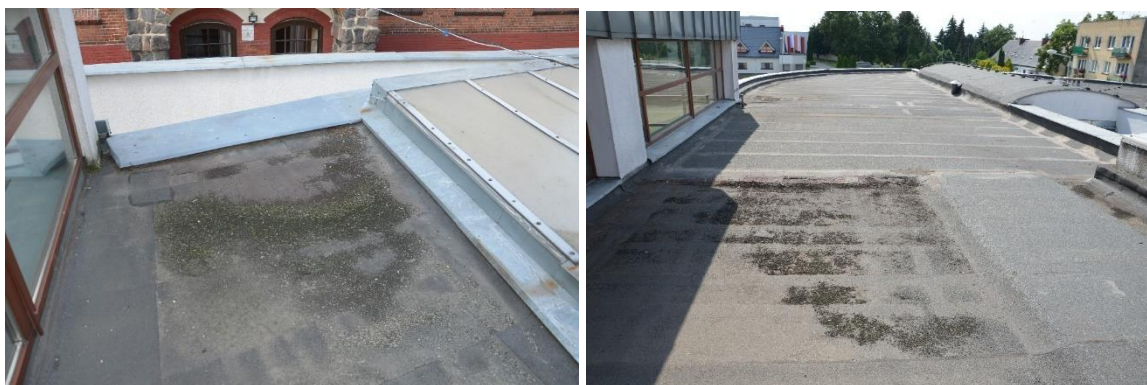
*Fot.32,33. Ślady po zastoiskach wody na dachu*

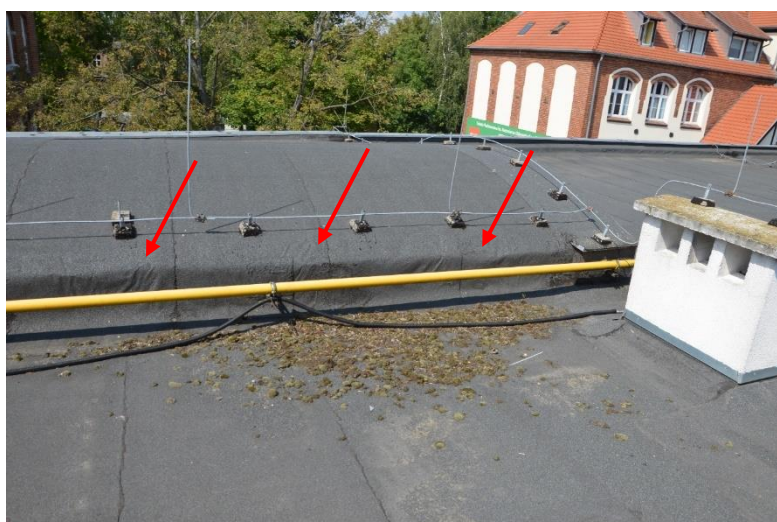
- Miejscowe ślady zdeformowania oraz fałd pokrycia z papy (fot.34,35).

*Fot.34. Fałdy pokrycia papowego - fragment dachu w sąsiedztwie tarasu - widok w kierunku zachodnim.*

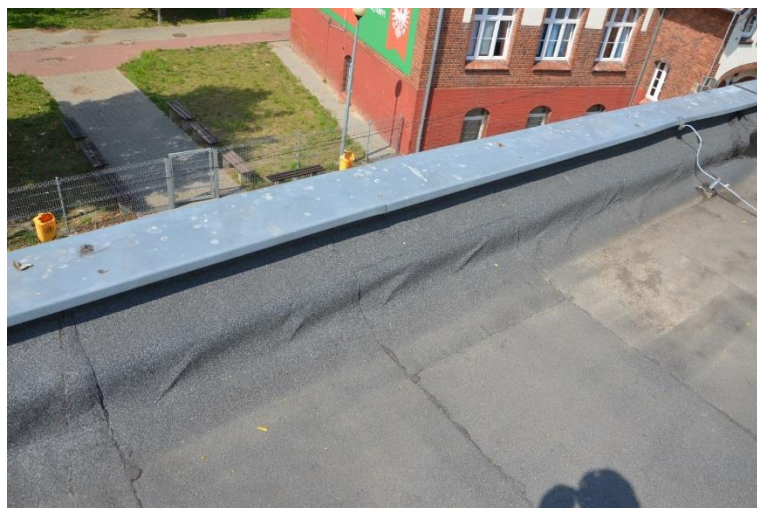
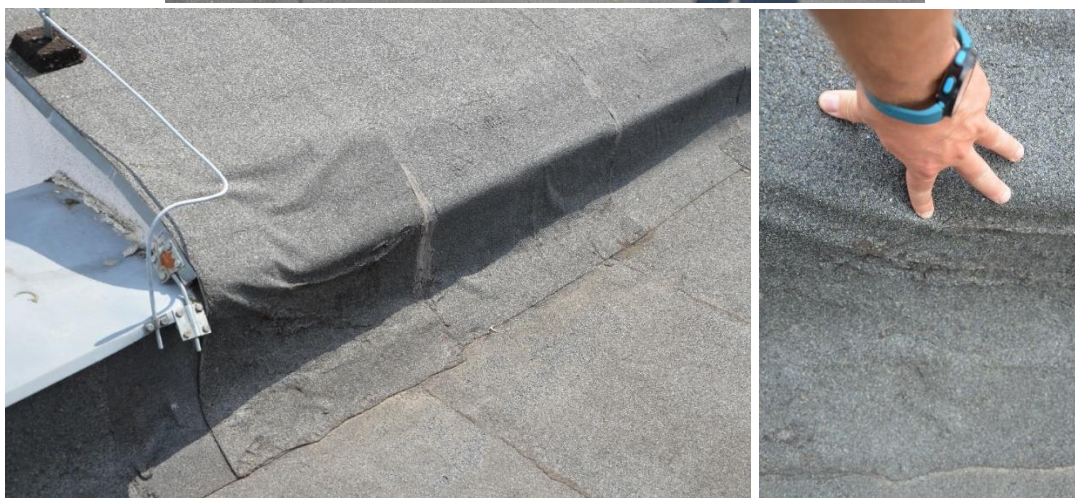
*Fot.35-37. Fałdy pokrycia papowego - fragment dachu od strony zachodniej.*

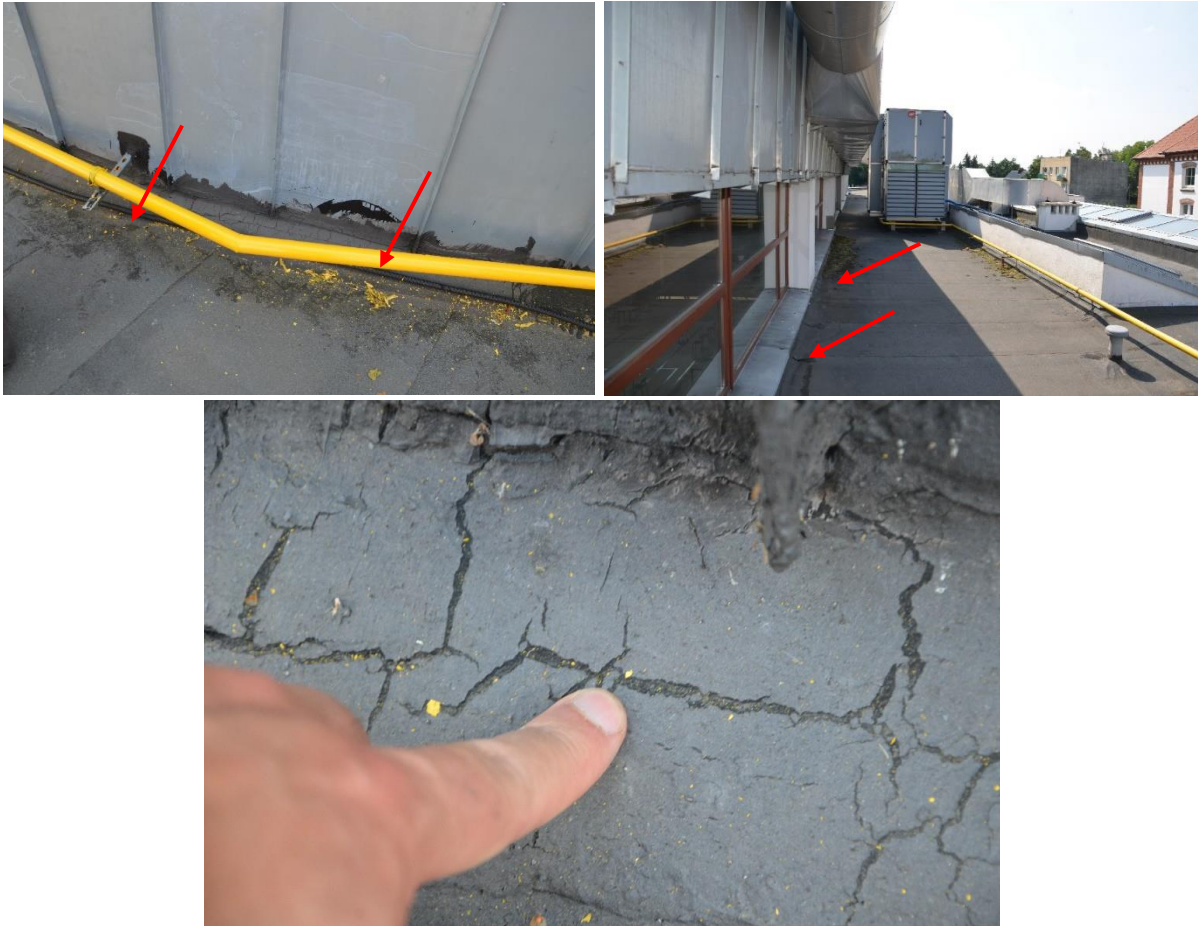
- Miejsca wyeksploatowanego i nieszczelnego pokrycia z papy zwłaszcza na powierzchniach stanowiących wywiniecie papy na obróbki blacharskie (fot.38-40).

*Fot.38-40. Wyeksploatowane fragmenty papy.*

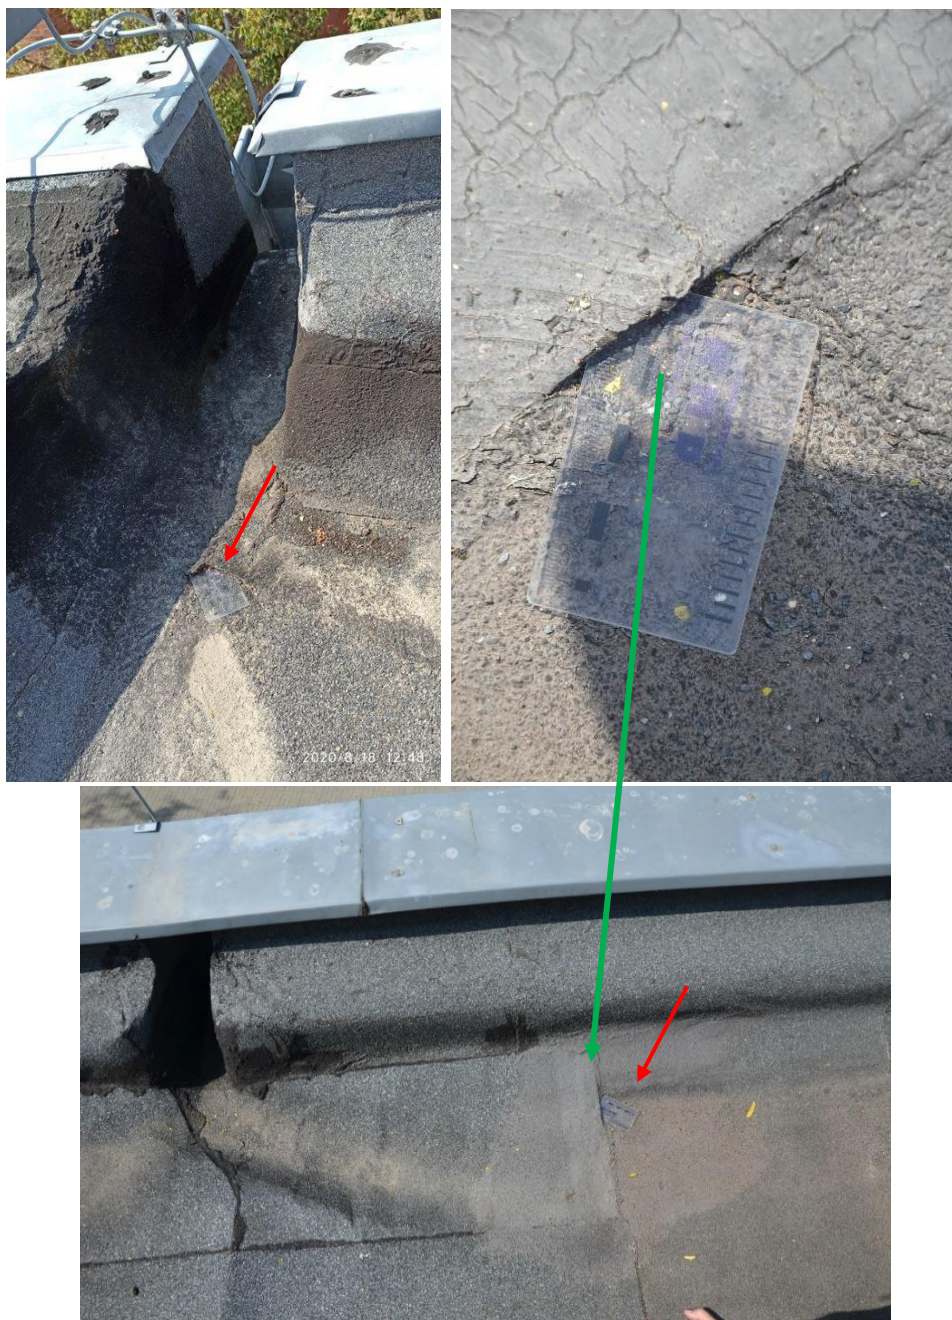
- Woda opadowa z dachu odprowadzona jest do rur spustowych poprzez koryta ukształtowane w attyce. W sąsiedztwie koryt widoczne nieszczelności oraz ślady napraw poszycia dachowego. Powyższe wskazuje, że część wody spływającej ze spadkiem w kierunku koryta, przedostaje się przez nieszczelności pod poszycie z papy (fot.41-43).

Fot.41-43. Nieszczelności poszycia z papy.

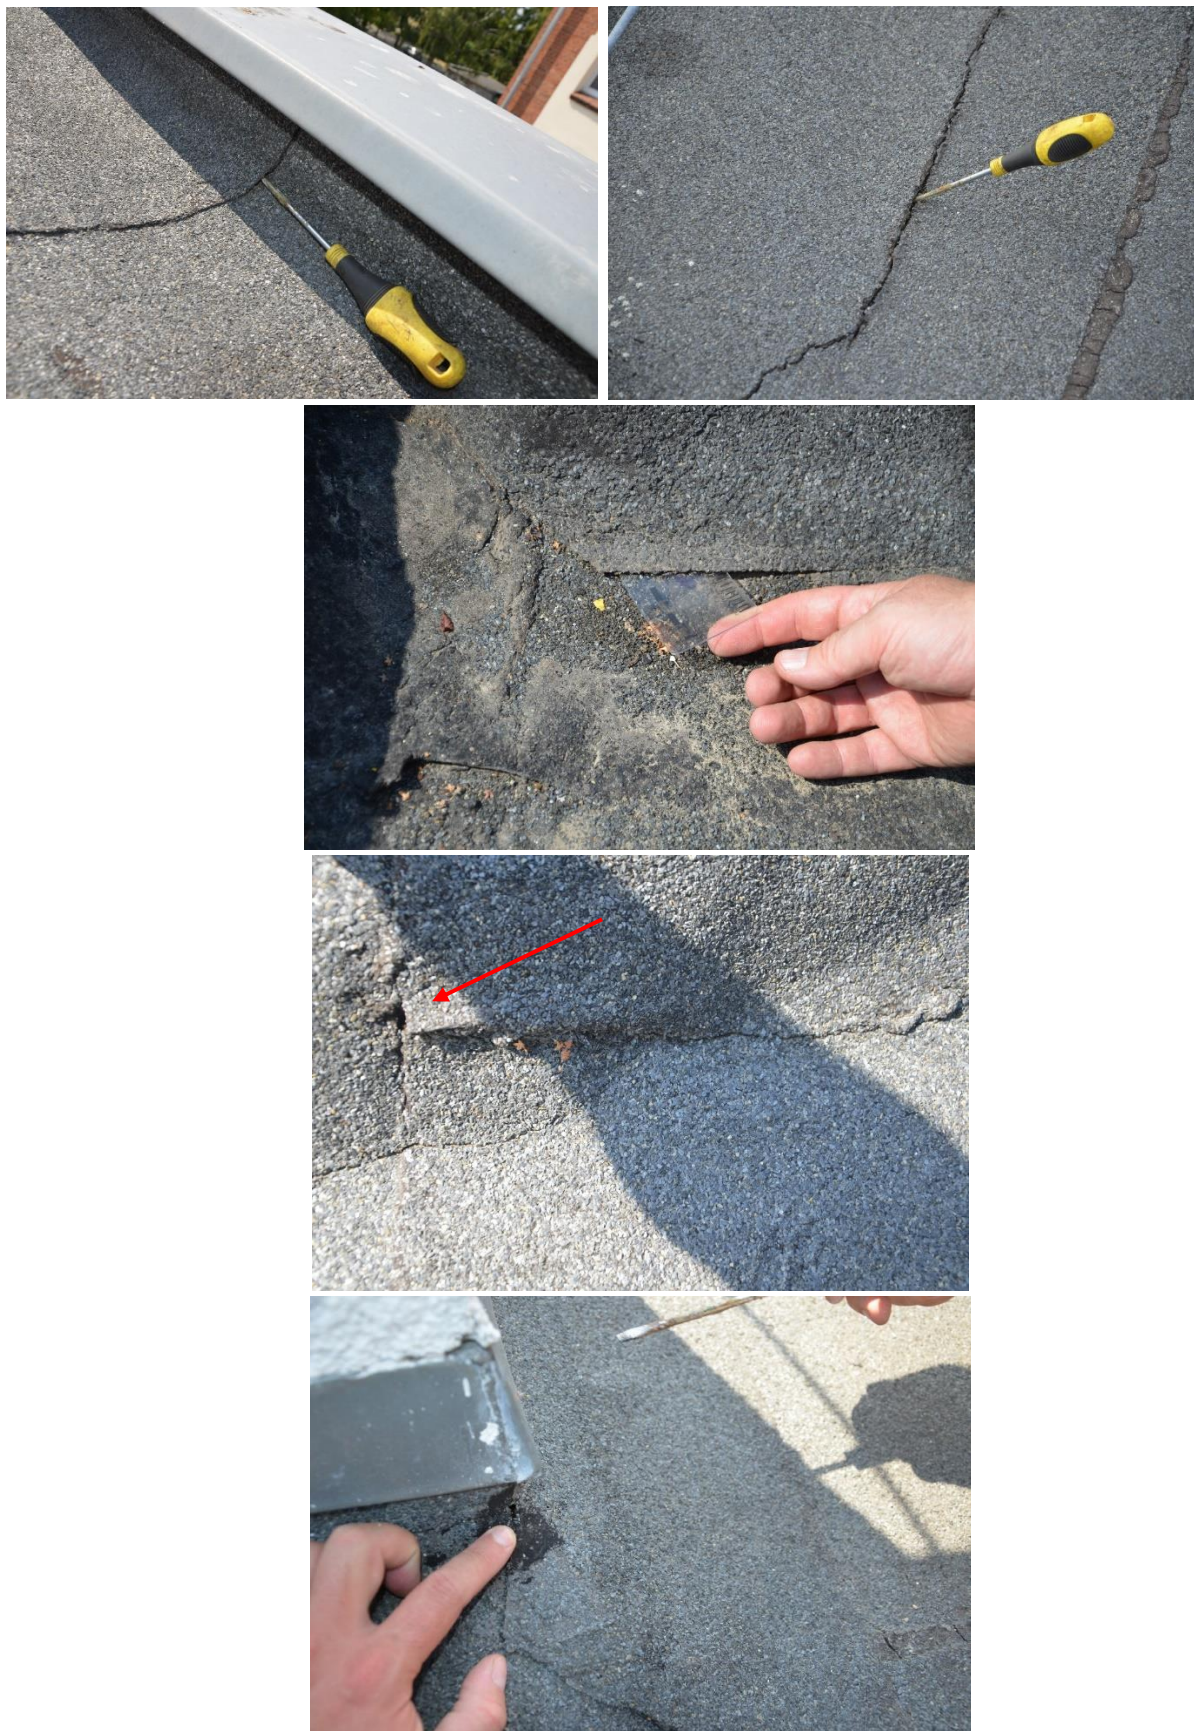
- Liczne nieszczelności w poszyciu z papy, miejscowe braki prawidłowego zgrzania papy (fot.44-48).

*Fot.44-48. Nieszczelności w poszyciu z papy.*

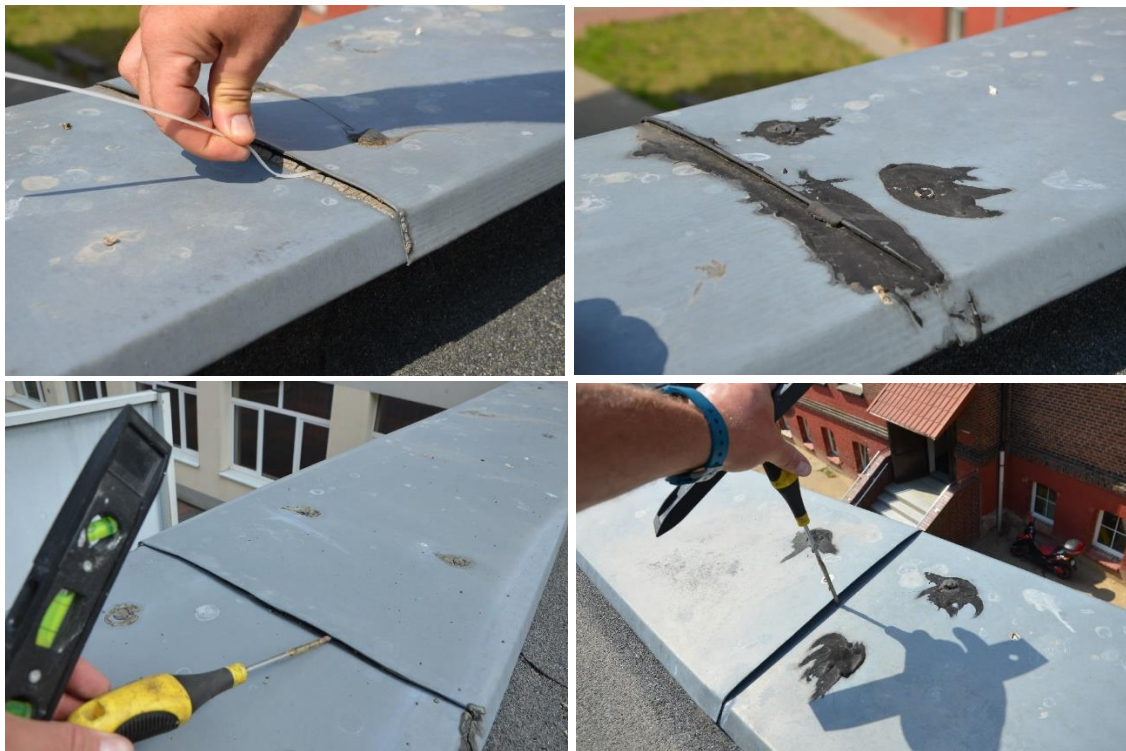
- Liczne nieszczelności w opierzeniach attyki dachu wynikające z braku zachowania szczelności połączenia elementów blacharskich oraz wadliwego montażu elementów do płaszczyzny poziomej attyki. Przenikanie wody w miejscach wadliwych skutkuje przenikaniem wody w przestrzeń pod elewacyjną ścian oraz przeciekami do wnętrza budynku (fot.49-54).

*Fot.49-51. Brak szczelności połączenia elementów opierzenia attyki.*

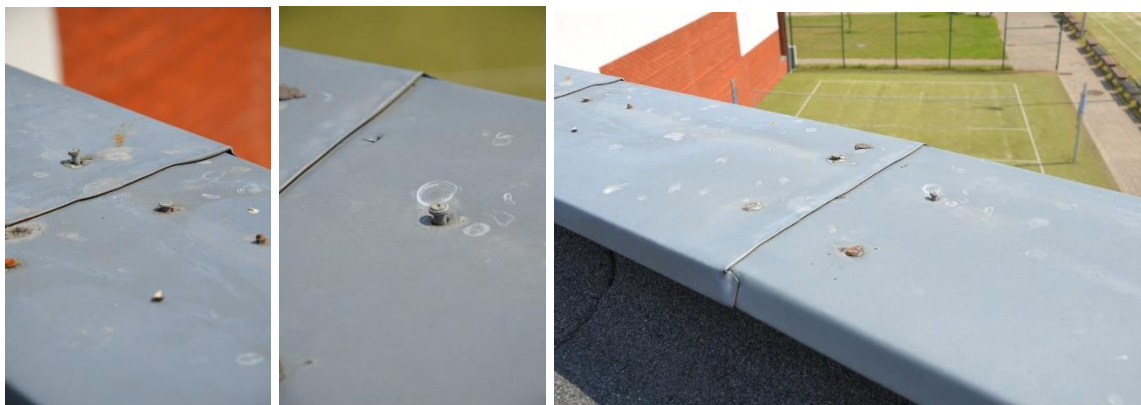
*Fot.52-54. Brak szczelności w montażu opierzeń.*

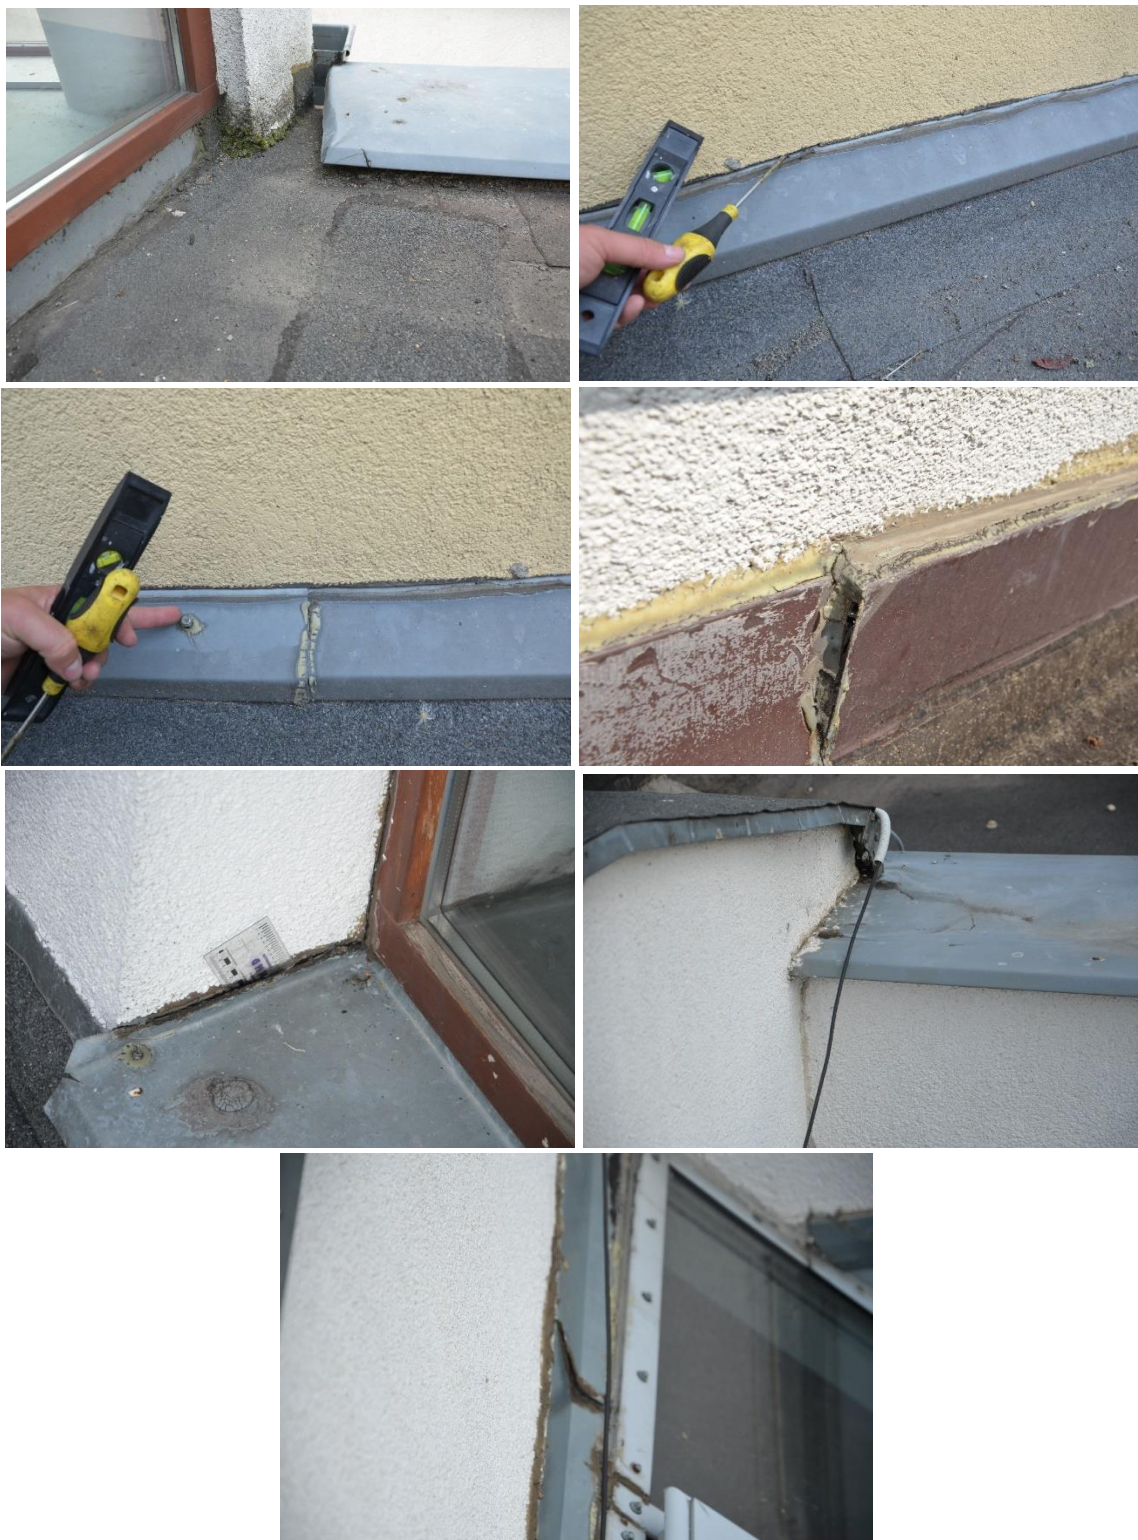
- Liczne nieszczelności w połączeniach pomiędzy elementami opierzeń a elewacją ścian oraz attyką dachu (fot.55-60)

*Fot.55-60. Brak szczelności w montażu opierzeni z elewacją ścian oraz attyką dachu.*

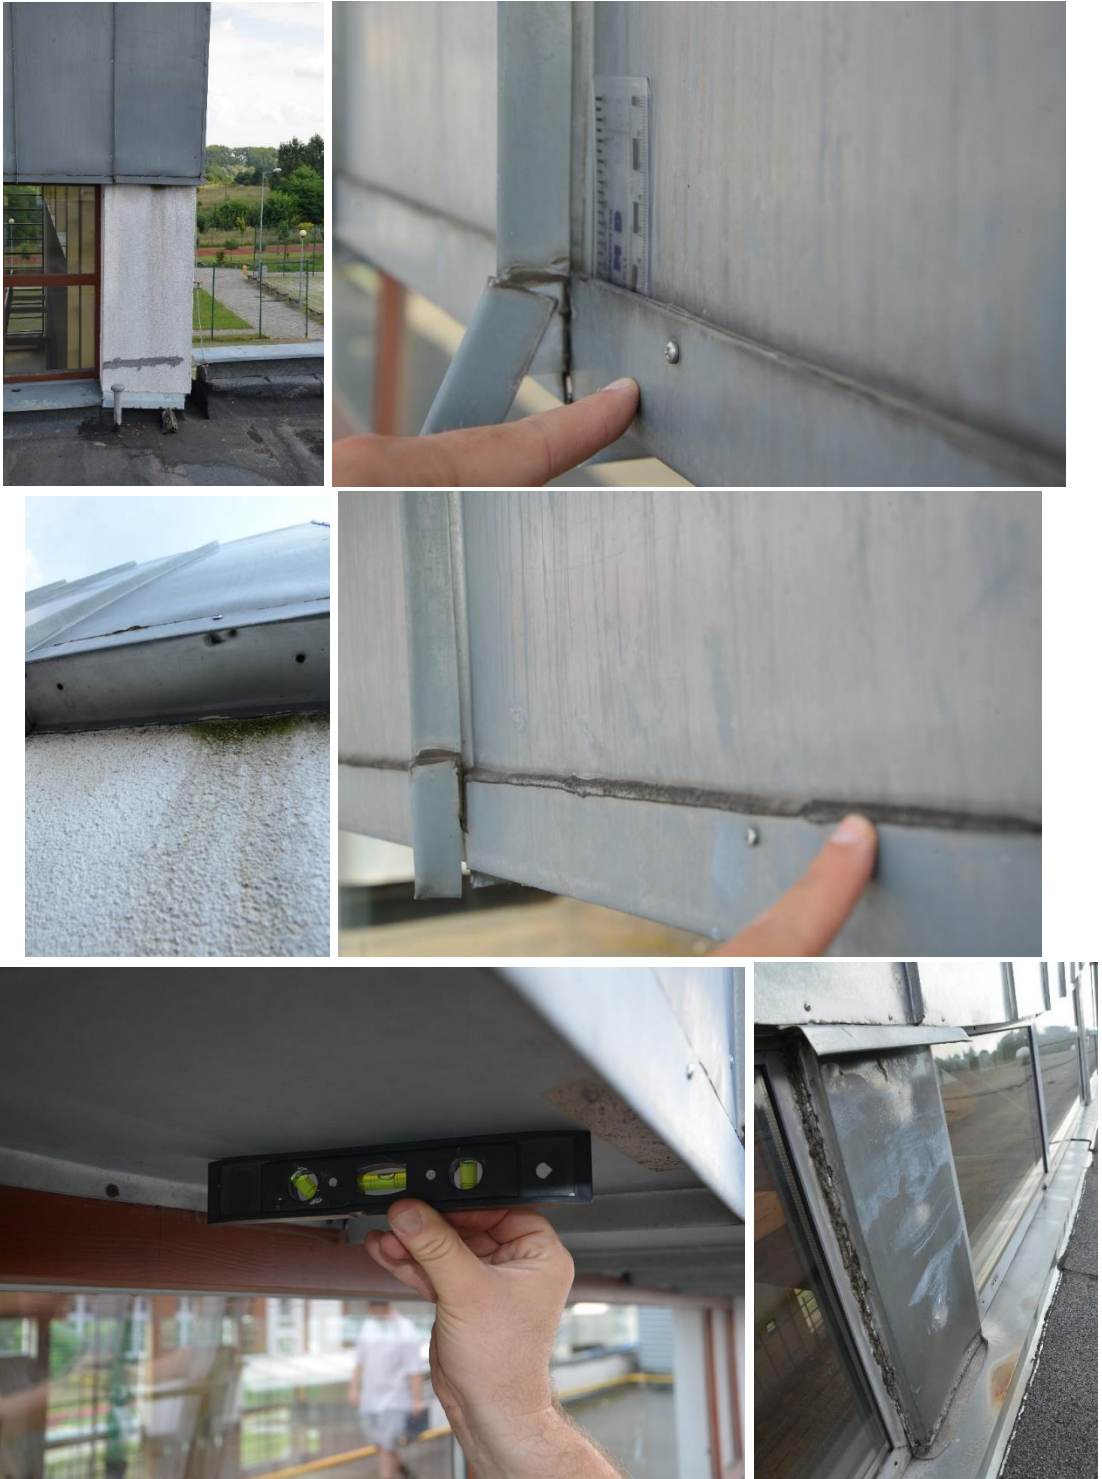
- Nieszczelności w łączeniach blachy stanowiącej elewację naświetla. Pomiar nachylenia spodu konstrukcji z blachy powoduje, że woda wpływająca poprzez nieszczelności w łączeniach penetruje w kierunku budynku z możliwością przenikania do wnętrza (fot.61-66). W niektórych miejscach widoczne są zacieki na ścianach spod obróbki blacharskiej.

*Fot.61-66 Nieszczelności w montażu elementów z blachy naświetla.*
