## **EKSPERTYZA TECHNICZNA**

### **W ZAKRESIE OKREŚLENIA STANU TECHNICZNEGO DACHU BUDYNKU KOMPLEKSU EDUKACYJNO- SPORTOWEGO PRZY SZKOLE PODSTAWOWEJ W POBIEDZISKACH**

*Zamawiający:* SZKOŁA PODSTAWOWA IM. KAZIMIERZA ODNOWICIELA  
W POBIEDZISKACH,  
62-010 POBIEDZISKA, UL. KOSTRZYŃSKA 23,

Warszawa, wrzesień 2020

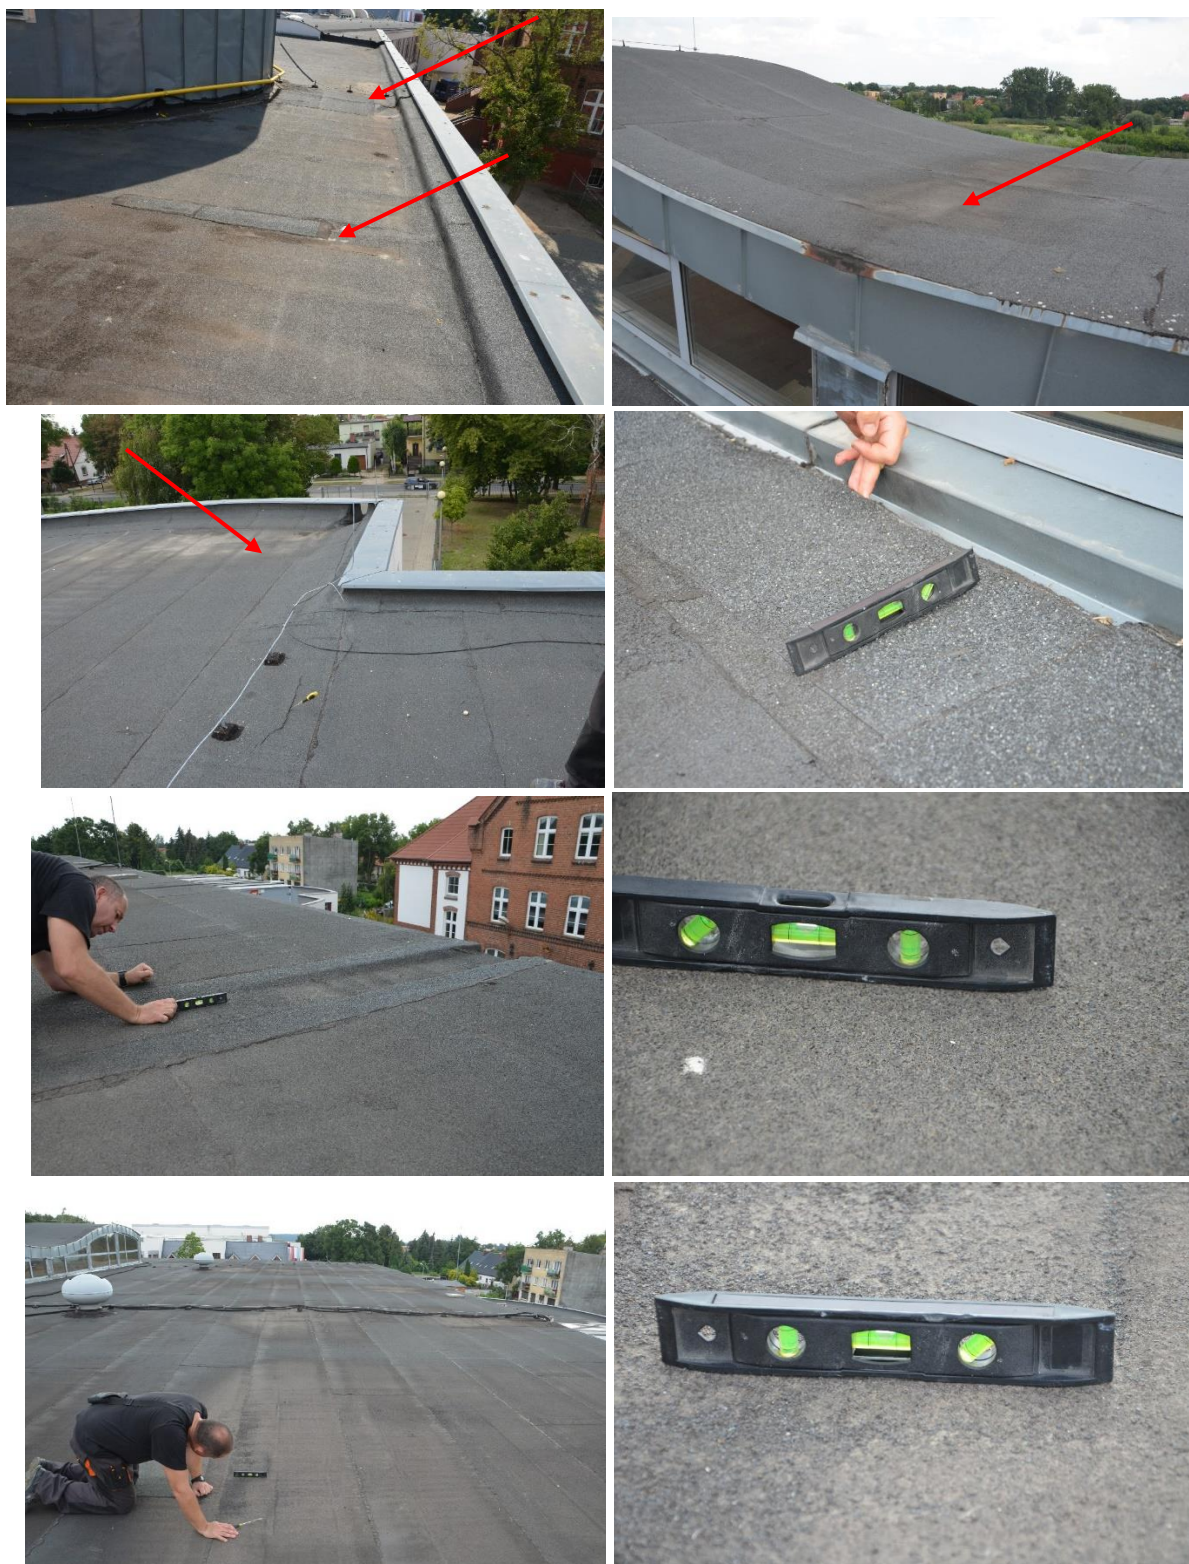
- Lokalne braki zachowania właściwych spadków na nawierzchni z papy oraz liczne uszczelnienia (łatanie) poszycia (fot.67-74) .

*Fot.67-74 Przykłady braku spadków na nawierzchni z papy oraz przykładu miejscowych uszczelnień poszycia.*

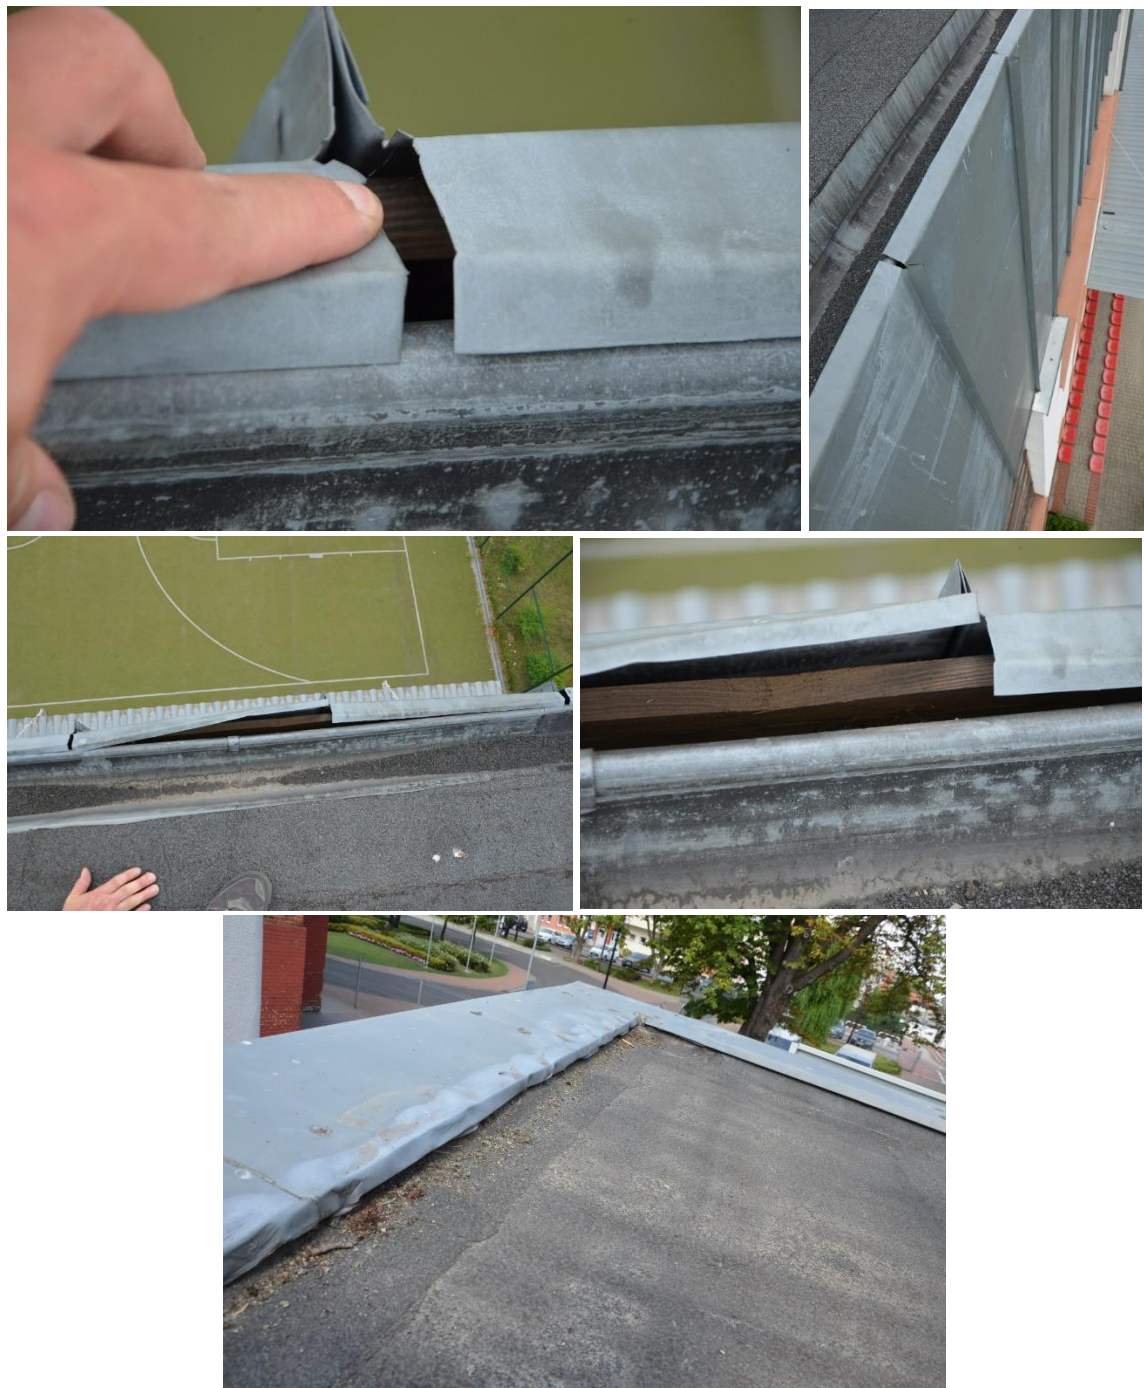
- W miejscach styku połaci dachowej ze ścianami zewnętrznymi miejscami stwierdzono miejscowe zawilgocenia ścian, zdeformowane lub nie zachowujące szczelności obróbki blacharskie. Miejsca te umożliwiają wodom opadowym, zalewanie ścian zewnętrznych budynku oraz przenikanie do wnętrza obiektu (fot.75-78).

*Fot.75-78. Obróbki blacharskie nie zapewniające szczelności połączenia.*

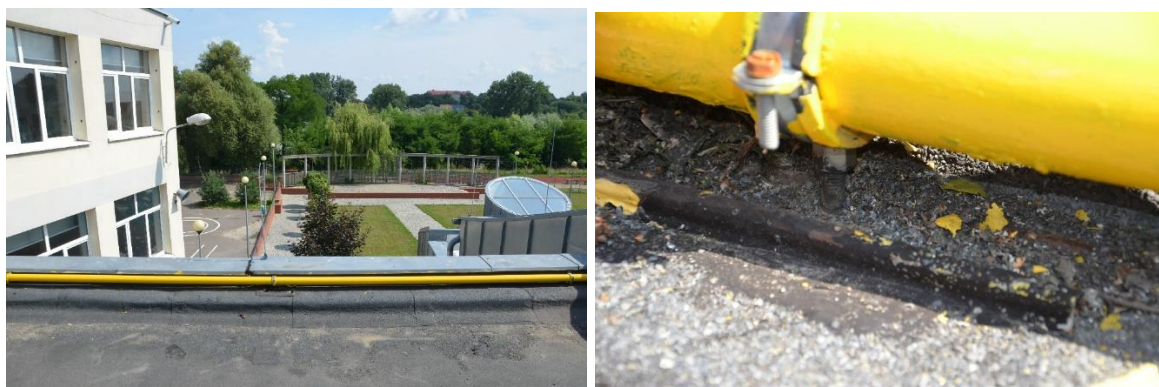
- Nieszczelności poszycia wokół montażu instalacji gazowej.

*Fot.79-80. Montaż instalacji gazowej niezapewniający szczelności poszycia.*

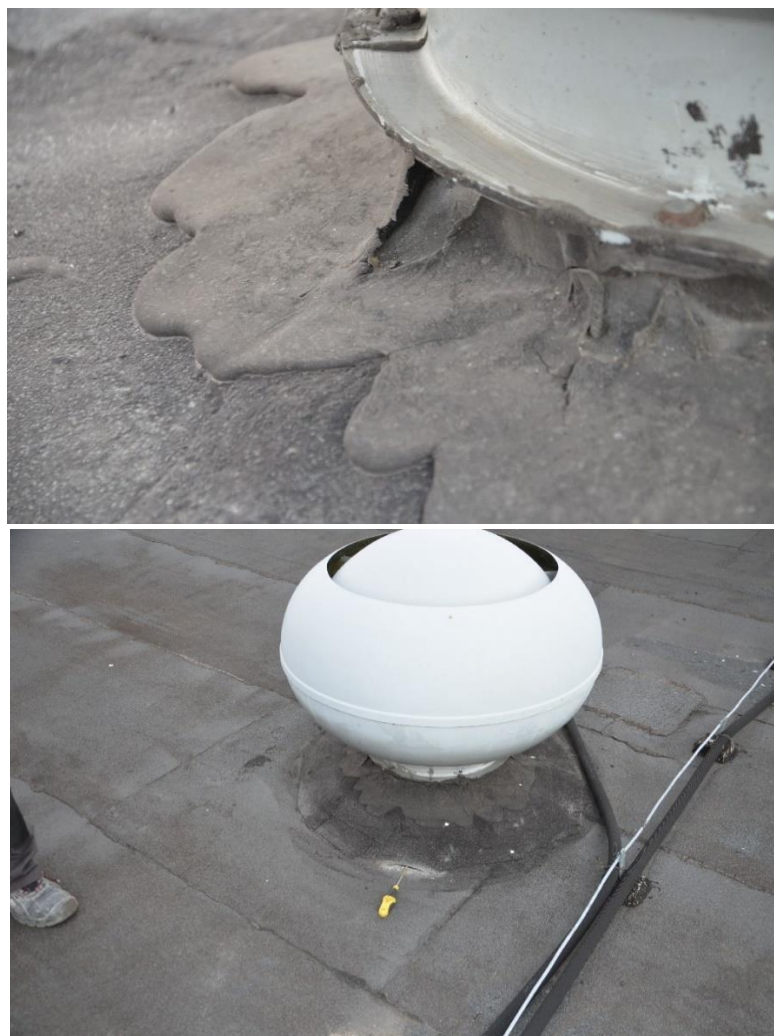
- Nieszczelności poszycia wokół wentylatorów (fot.81,82)

*Fot.81-82. Nieszczelność poszycia dachowego wokół wentylatorów.*

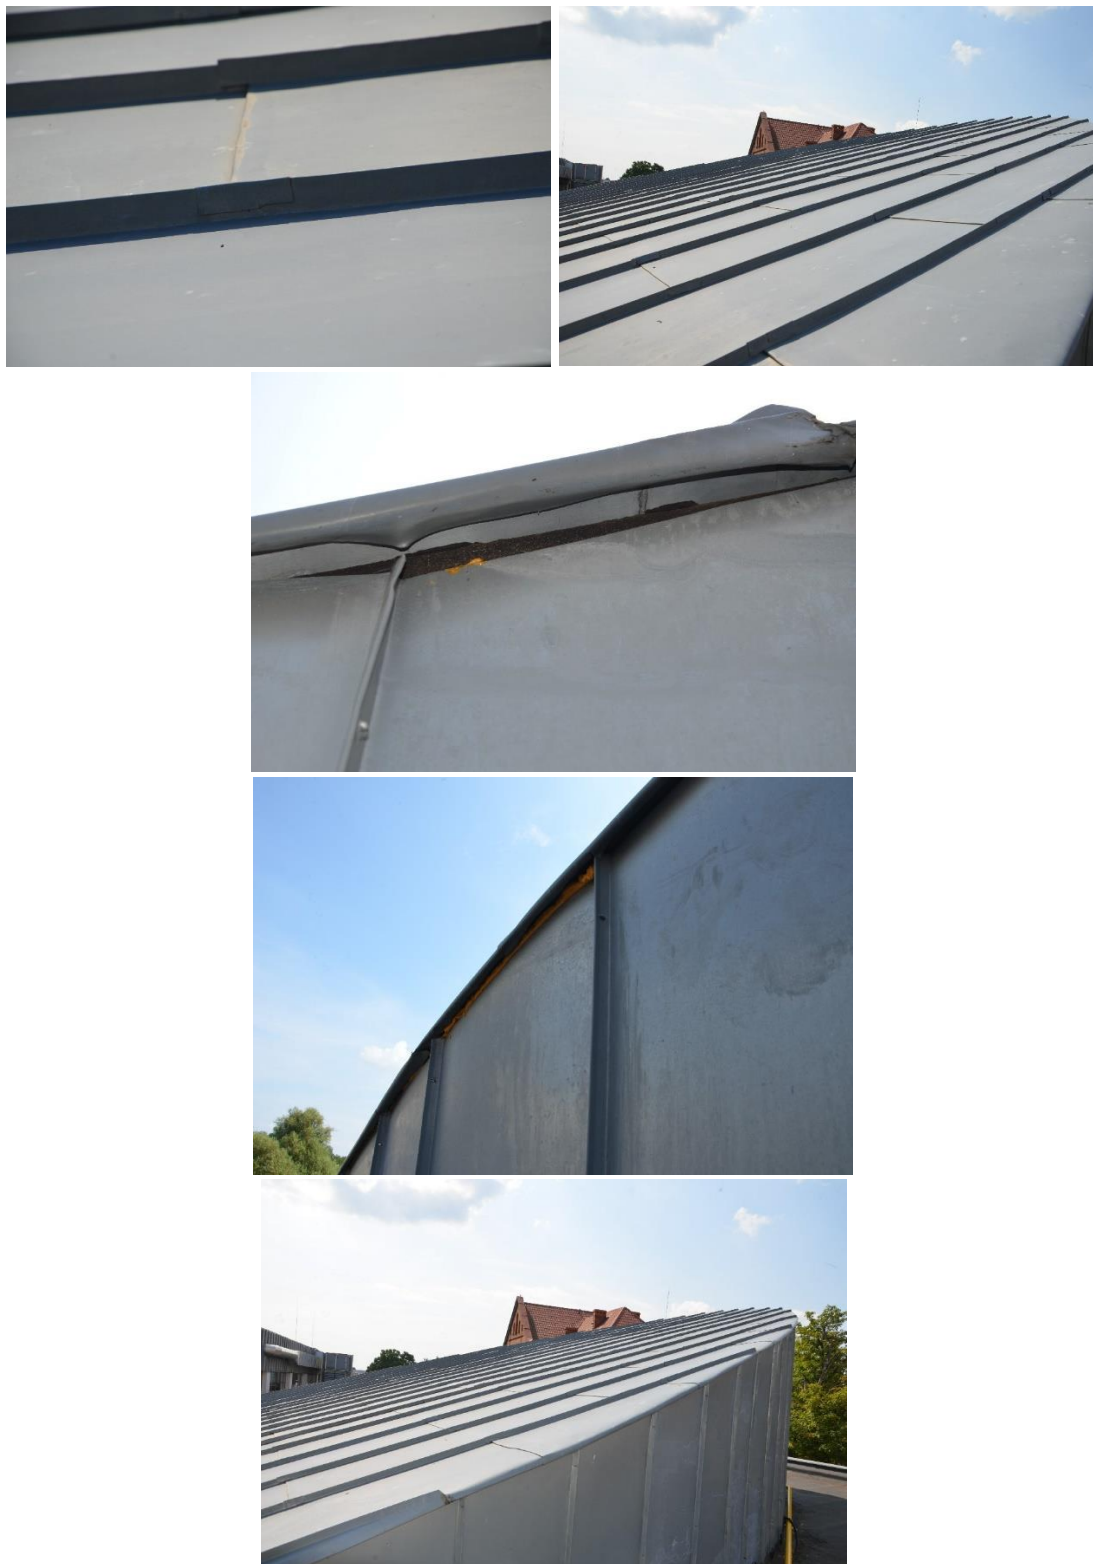
- W części budynku na którym wykonano pokrycie z blachy widoczne są nieszczelności łączenia elementów poszycia. Są to miejsca umożliwiające wnikanie wody opadowej pod blachę. W niektórych miejscach stwierdzono ślady podejmowanych prób uszczelnienia elementów konstrukcji poszycia (fot.83-86).

*Fot.83-86. Widok poszycia dachowego z blachy oraz nieszczelności poszycia dachowego z blachy.*

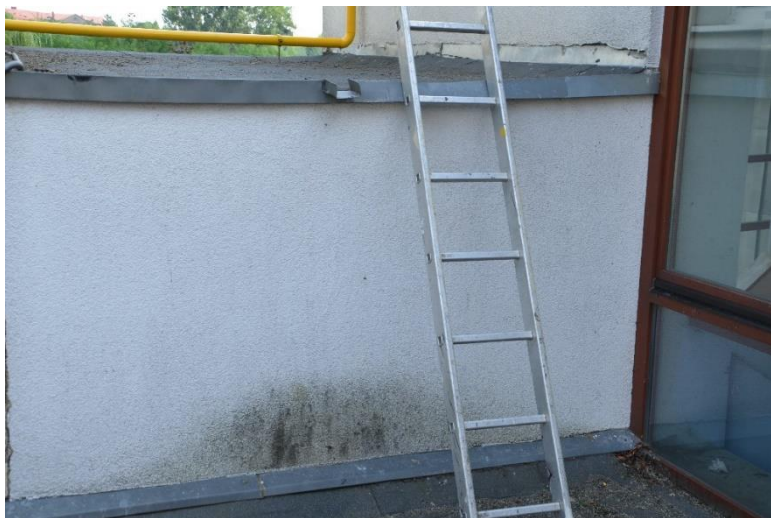
- Zawilgocenia ściany zewnętrznej w sąsiedztwie styku ze stropodachem wywołane niewłaściwym odprowadzeniem wody z dachu wyższej części (fot.87).

*Fot.87. Widok zawilgocenia ściany.*

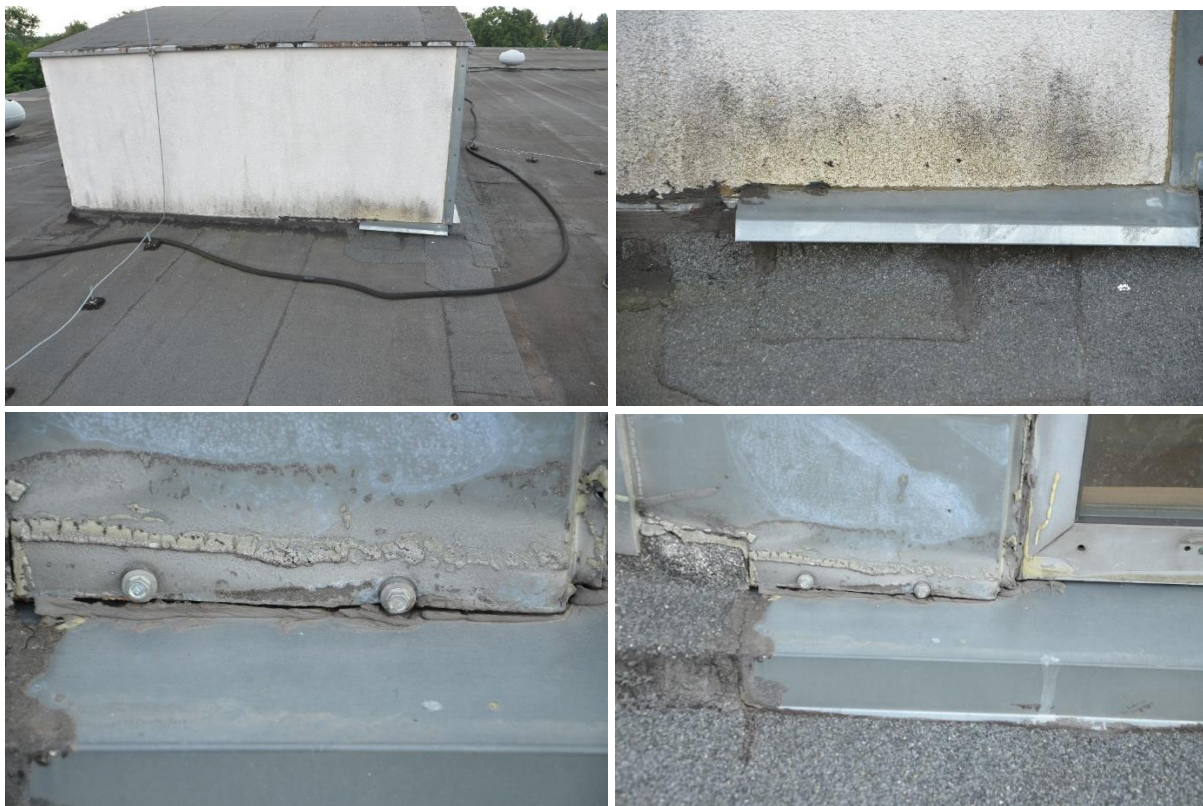
- Zawilgocenia ściany bocznej naświetla, wadliwe przytwierdzenie wywinięcia papy na ścianę oraz prowizoryczny montaż obróbek blacharskich (fot.89-94).

*Fot.89-92. Widok zawilgocenia ścian, prowizoryczny montaż obróbek blacharskich, nieszczelne połączenia obróbek ze ścianą.*

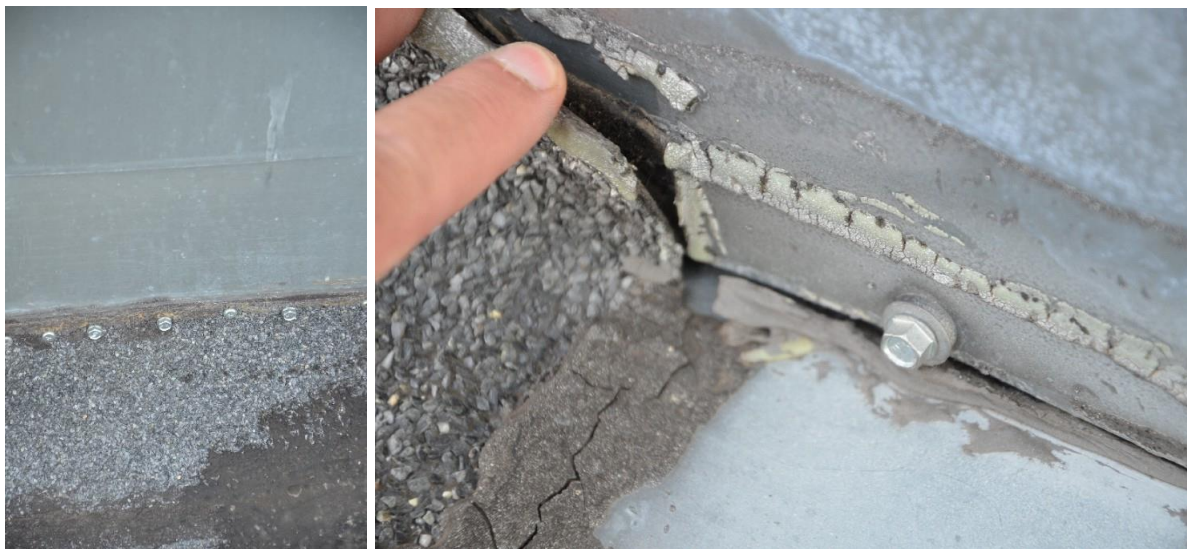
*Fot.93-94., nieszczelne połączenia obróbek ze ścianą, przytwierdzenie wywinięcia papy na śruby.*

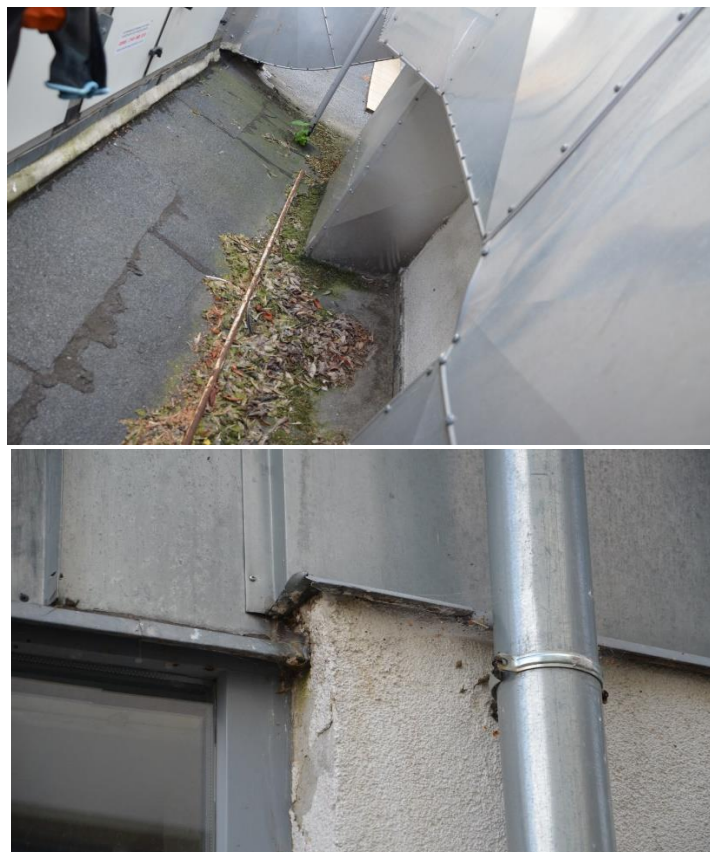
- Na fragmencie dachu technicznego w sąsiedztwie wentylacji mechanicznej stwierdzono brak możliwości swobodnego odpływu wody opadowej, ponadto zaobserwowano montaż nieprawidłowo wykonanych obróbek blacharskich wokół rury spustowej powodując dewastację ściany podczas opadów atmosferycznych

*Fot.95-96. Widok defektów na dachu technicznym.*

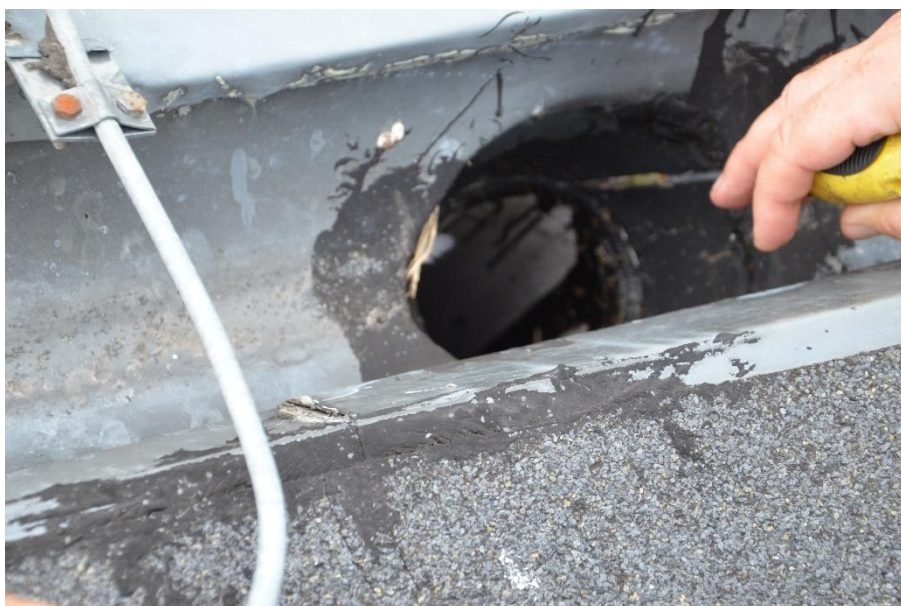
- Na elewacji wschodniej Hali sportowej występuje problem ze złym połączeniem rur spustowych z orynowaniem (fot. 97). Woda wycieka na połączeniu i płynie po zewnętrznej powierzchni rury spustowej zawilgacając elewację.

*Fot.97. Widok na połączenie rury spustowej z rynną.*
