DOKUMENTACJA KONSERWATORSKA  
ORAZ PROGRAM PRAC KONSERWATORSKICH I RESTAURATORSKICH

**Budynek  
należący do zespołu dawnych koszar piechoty  
między ul. Artyleryjską i ul. Leśną**

ul. Artyleryjska 3b w Olsztynie  
siedziba WARMIŃSKO-MAZURSKIEJ WOJEWÓDZKIEJ KOMENDY OCHOTNICZYCH HUFCÓW PRACY

OLSZTYN, kwiecień 2021

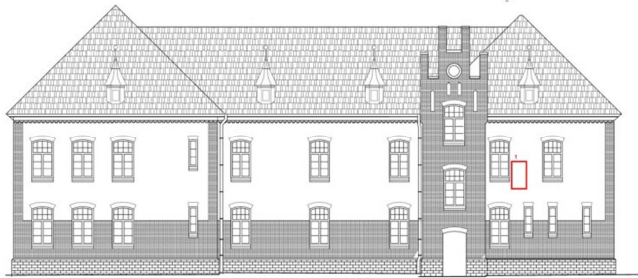
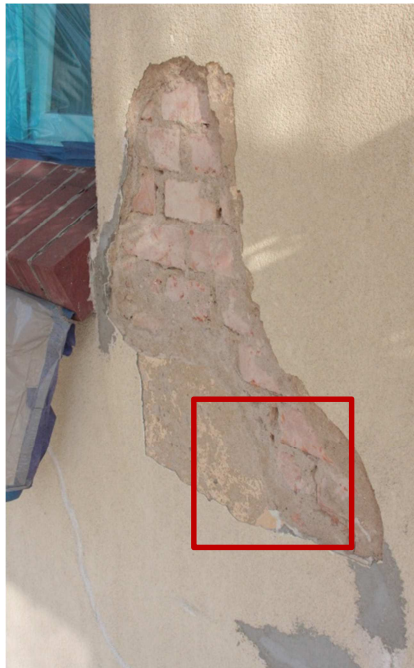
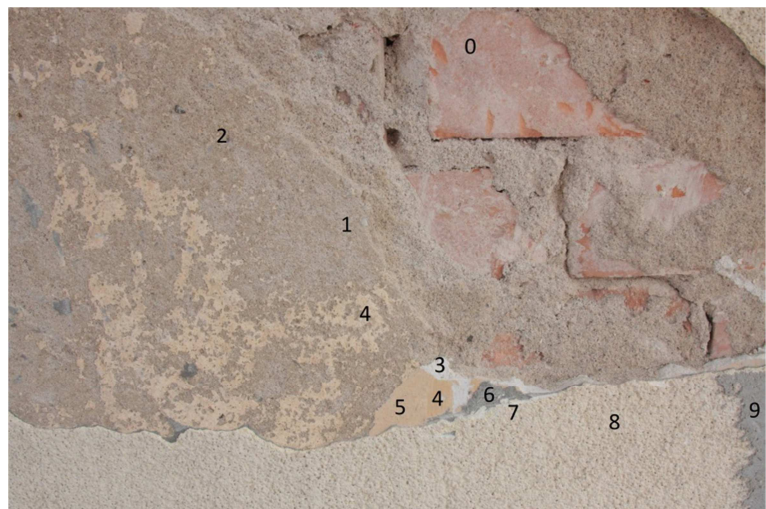
Rys. 1. Elewacja zachodnia. Lokalizacja odkrywki nr 1.

Odkrywka nr 1 ukazuje odsłonięte lico pierwotnej zaprawy (1). Przy powierzchni widoczne jest żółtawe zabarwienie czy przesycenie pierwotnego tynku (2), na nim resztki wtórnych farb w kolorze beżowym (4). Te same warstwy malarskie (4, 5) pojawiają się na wtórnym uzupełnieniu gipsowym (3).

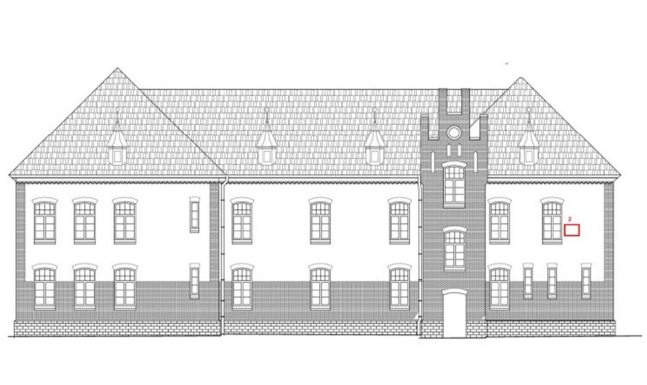
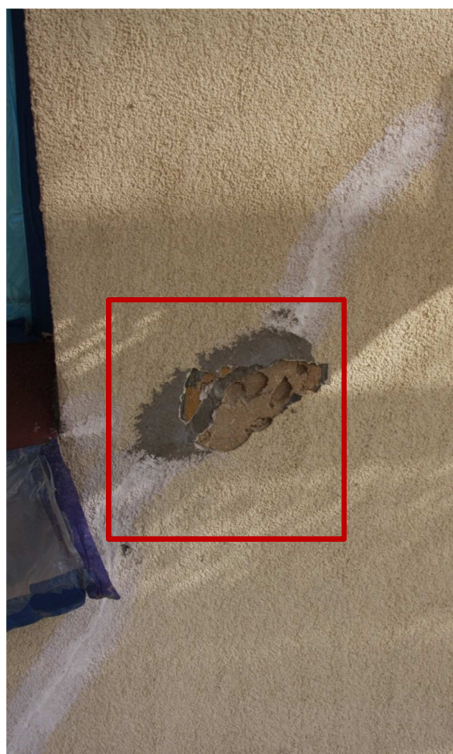
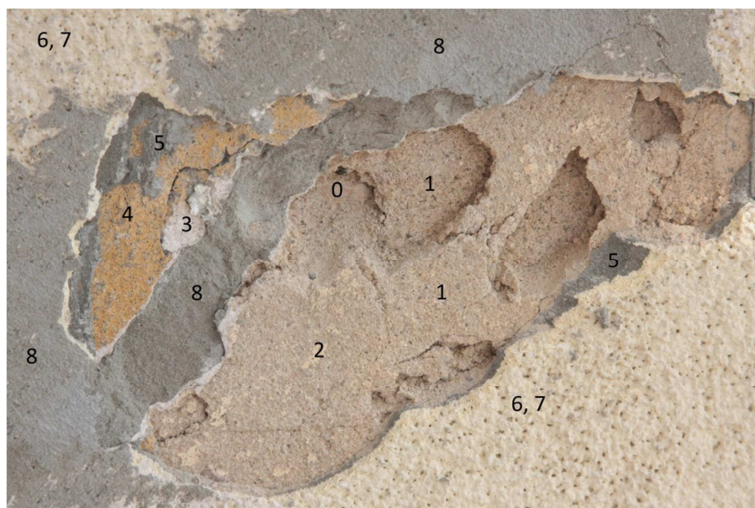
Rys. 2. Elewacja zachodnia. Lokalizacja odkrywki nr 2.

Odkrywka nr 2 ukazuje odsłonięte lico spękaną pierwotnej zaprawy (1). Widoczna dezintegracja zaprawy pod powierzchnią lica. Odsłoniła się również założona w trakcie remontu iniekcja spękania (8), która wypełniła jedynie szczelinę, ale odspaja się od osłabionej zaprawy piaskowej.

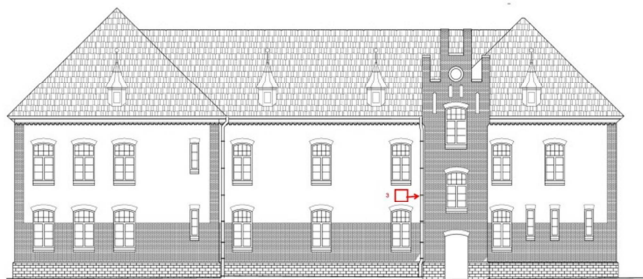
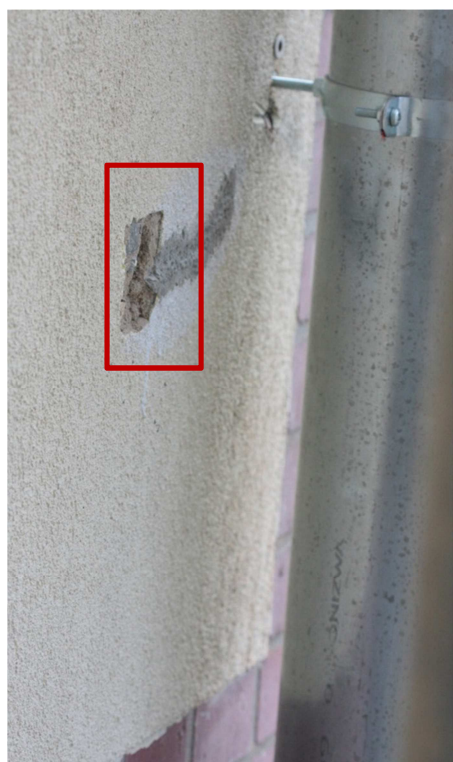
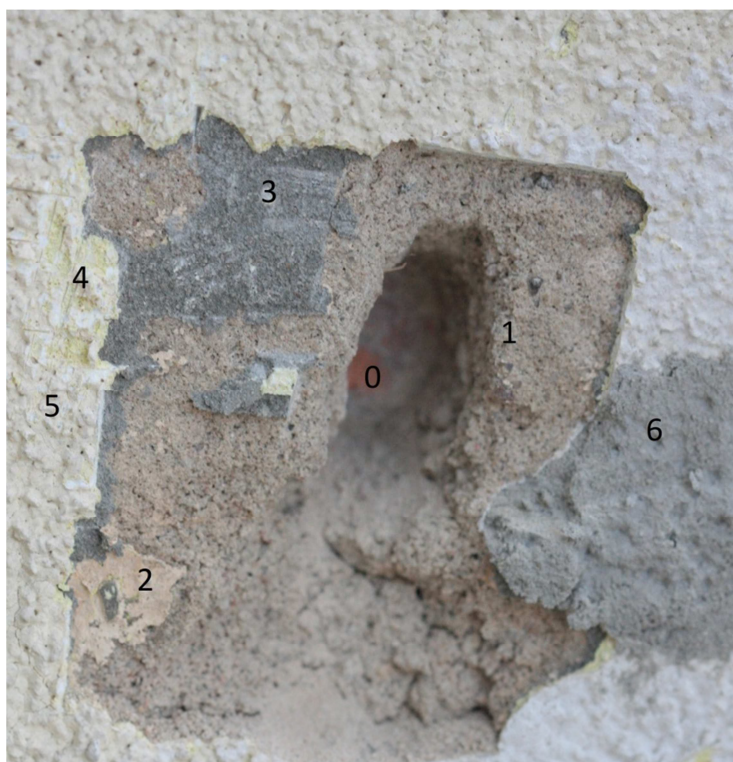
Rys. 3. Elewacja zachodnia, północna ściana ryzalitu klatki schodowej. Lokalizacja odkrywki nr 3.

Odkrywka nr 3 ukazuje zdeintegrowaną zaprawę w miejscu naprawy spękania. Nawarstwienia analogiczne, jak w pozostałych odkrywkach.

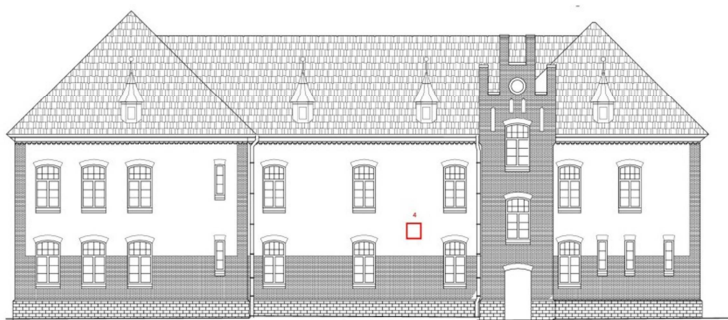
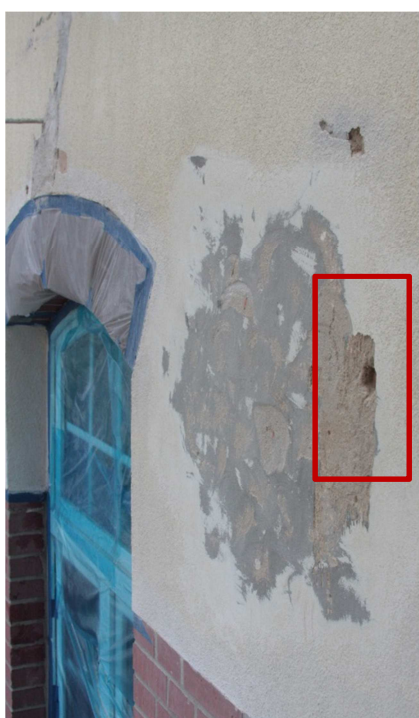
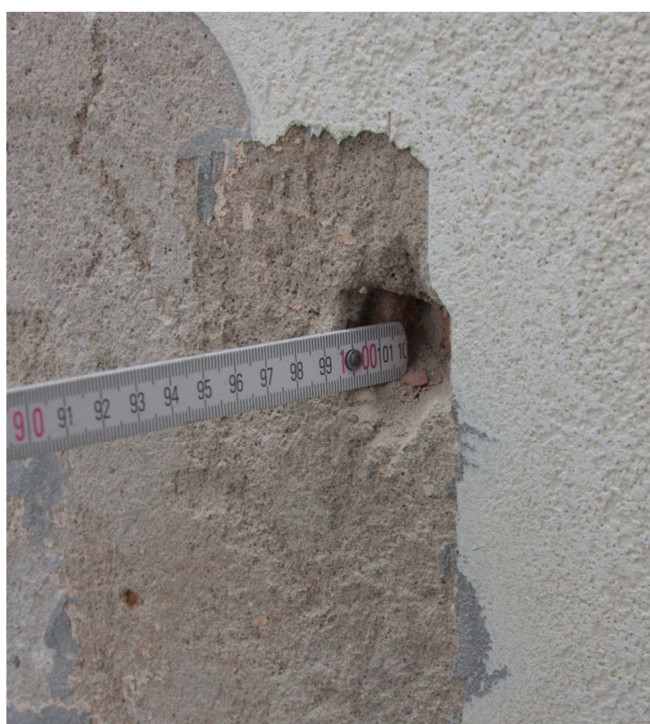
Rys. 4. Elewacja zachodnia. Lokalizacja odkrywki nr 4.

Odkrywka nr 4 ukazuje wykonaną w trakcie remontu próbę zdejmowania nawarstwień metodą elektromechaniczną przy użyciu szlifierki kontowej. Próba nie wskazała oczekiwanych efektów oczyszczania. Zmierzono grubość zaprawy – ok. 2 cm.

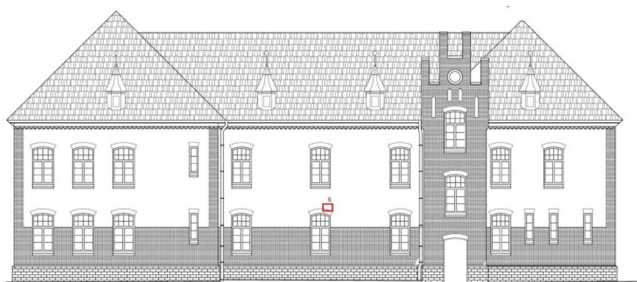
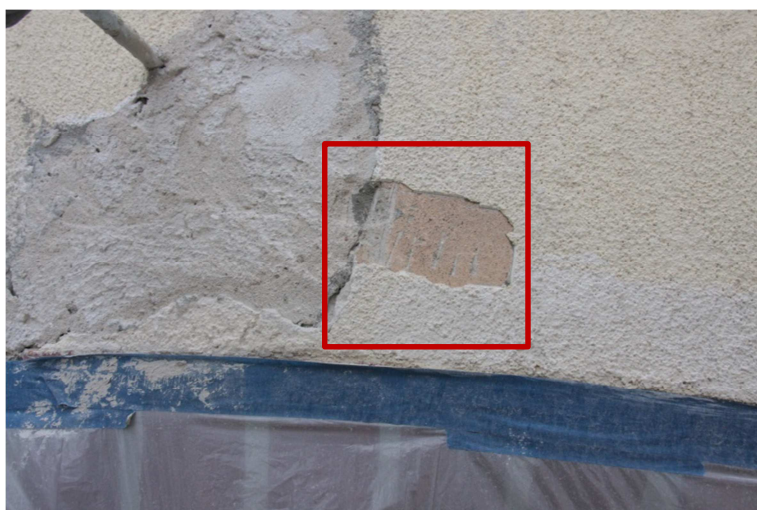
Rys. 5. Elewacja zachodnia. Lokalizacja odkrywki nr 5.

Odkrywka nr 5 ukazuje wtórny tynk pokryty również farbą w kolorze beżowym.

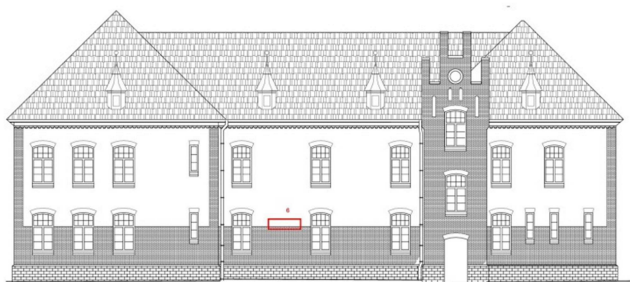
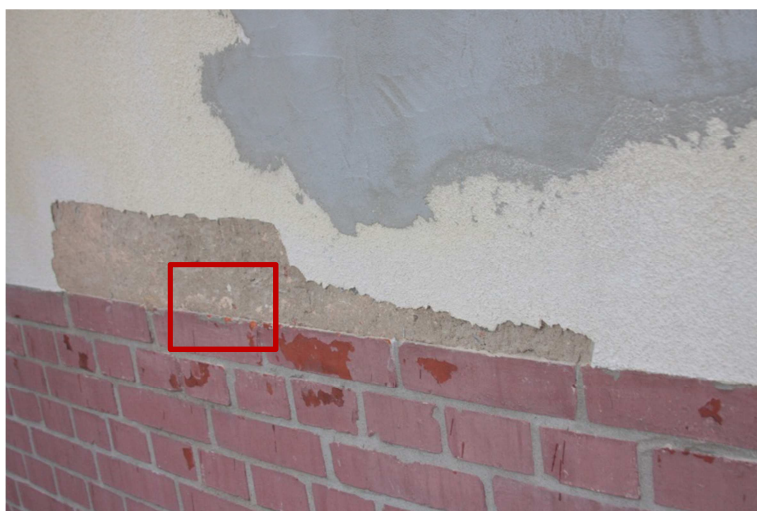
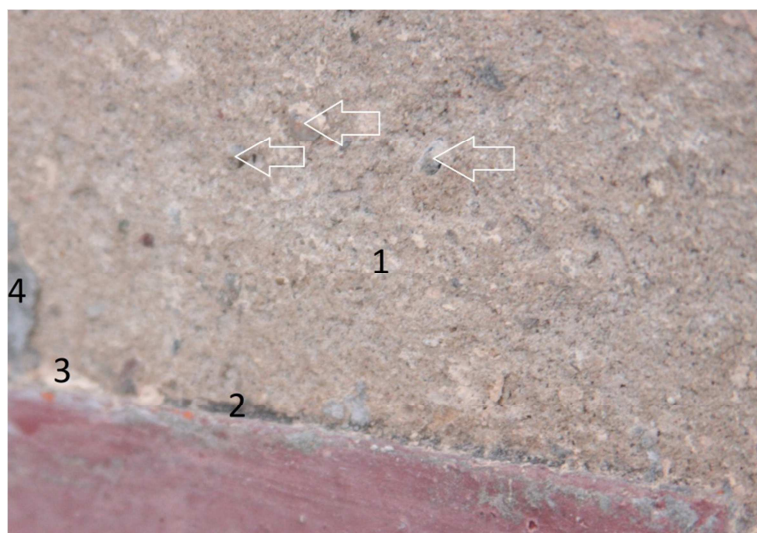
Rys. 6. Elewacja zachodnia. Lokalizacja odkrywki nr 6.

Odkrywka nr 6 ukazuje odsłonięte lico pierwotnej zaprawy (1) tuż przy wątku ceglanym. Pierwotny tynk cofnięty względem lica ceglanego ok. o,5 cm. Widoczne jest czarne nawarstwienie (2) w zagłębieniu na styku tynku i cegły, co świadczy o tym, że tynk pierwotnie nie był malowany. Białą strzałką oznaczono występujące w tynku wtręty grubego ziarna (drobny żwir). Na tynku pierwotnym i patynie ślady warstwy malarskiej w kolorze beżowym (3) oraz warstwy współczesnej – szara cementowa zaprawa pod tynk akrylowy (4).

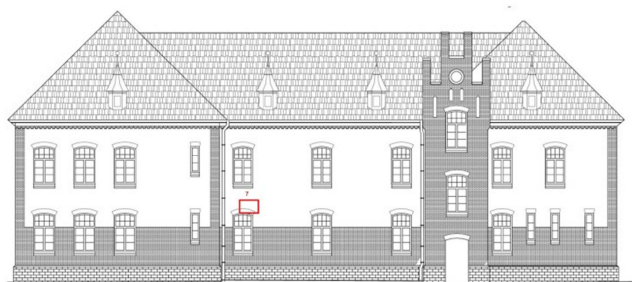
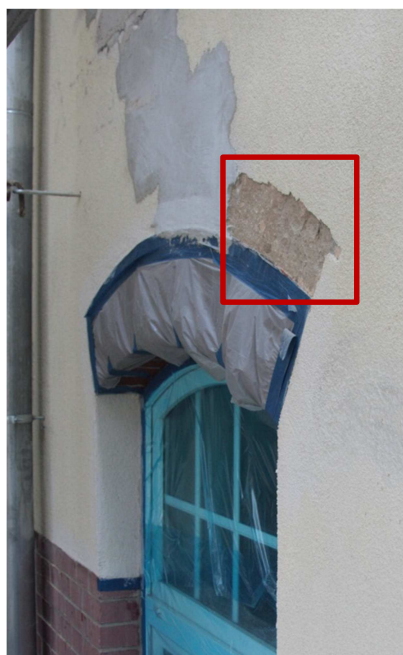
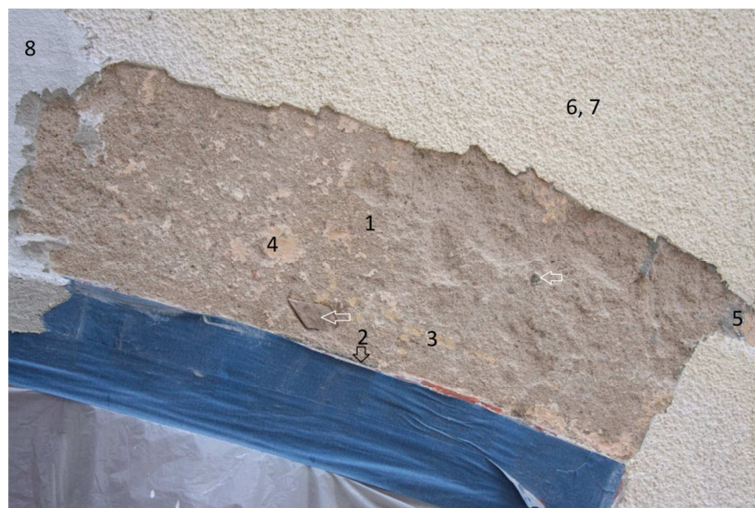
Rys. 7. Elewacja zachodnia. Lokalizacja odkrywki nr 7.

Odkrywka nr 7 ukazuje odsłonięte lico pierwotnej zaprawy (1) nad łukowym ceglanym ościeżem okiennym. Tu również pierwotny tynk cofnięty względem lica ceglanego ok. 0,5 cm. Widoczne jest czarne nawarstwienie (2) w zagłębieniu na styku tynku i cegły, co świadczy o tym, że tynk pierwotnie nie był malowany. Białą strzałką oznaczono występujące w tynku wtręty grubego ziarna (drobny żwir) i element drewniany. Na tynku pierwotnym i patynie uwidoczniły się ślady dwóch warstw malarskich w kolorze beżowym o odcieniu ugorowym (3) i beżowy o chłodnym odcieniu (4).

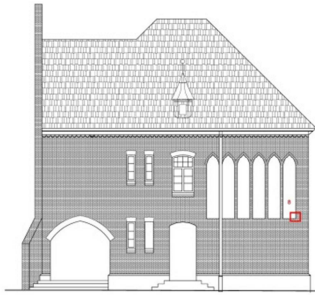
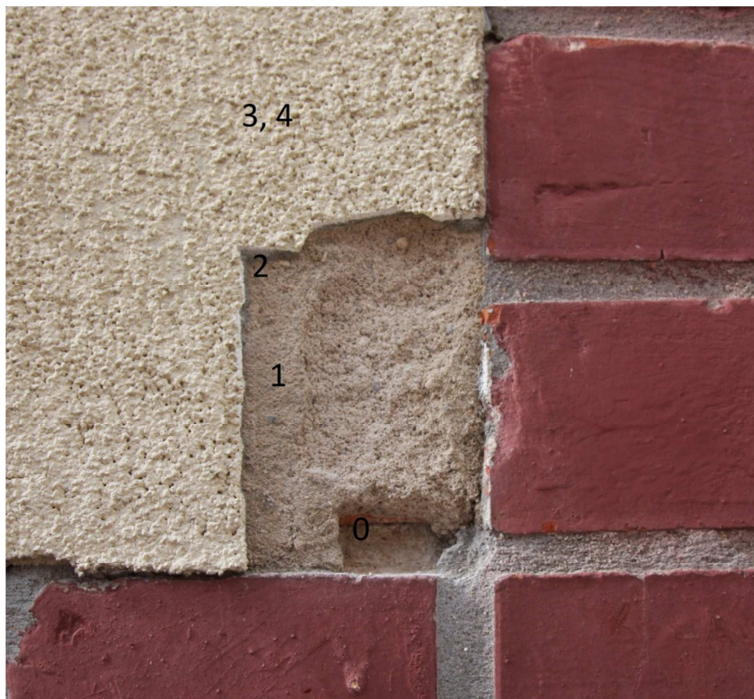
Rys. 8. Elewacja północna. Lokalizacja odkrywki nr 8.

Odkrywka nr 8 ukazuje odsłonięty fragment z zachowanym licem pierwotnej zaprawy (1). Tynk w blendzie był zakładany w cieńszej warstwie - ok. 1cm. Tu również pierwotny tynk jest cofnięty względem lica ceglanego ok. 0,5 cm. Widoczne są również: czarne nawarstwienie w zagłębieniu na styku tynku i cegły, oraz wtręty w tynku grubego ziarna (drobny żwir). Brak widocznych tu nawarstwień malarskich na tynku pierwotnym. Współczesne nawarstwienia (2, 3, 4) zostały założone tak, że wychodzą poza lico ceglanej elewacji.

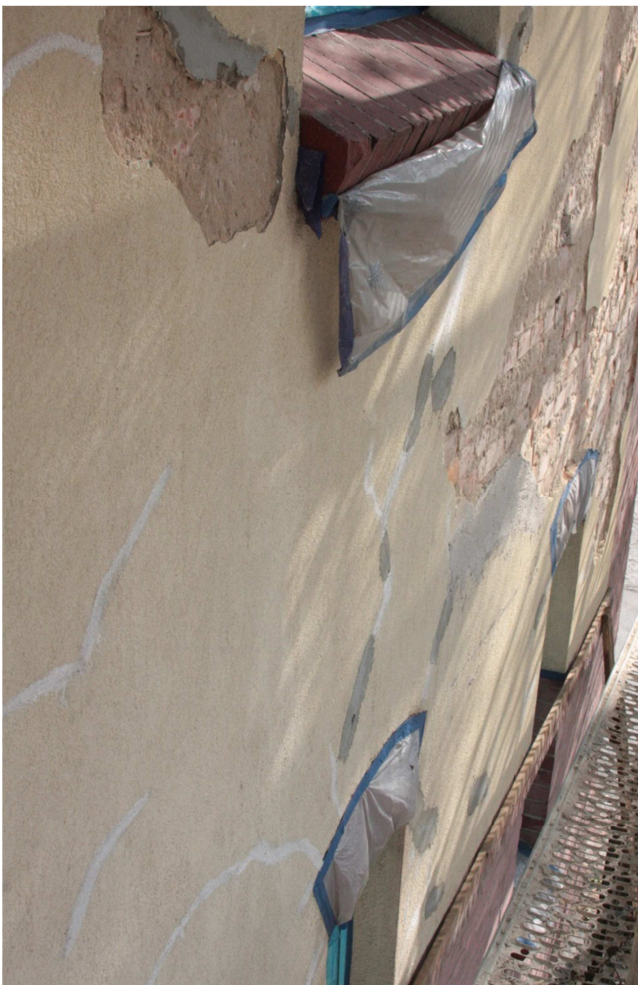
Fot. 1.

Budynek należących do zespołu dawnych koszar piechoty przy ul. Artyleryjskiej 3b w Olsztynie, elewacja zachodnia część południowa, widoczne odspojenia i rozwarstwienia tynku. Liczne spękania i miejscowe naprawy, które się nie spełniły swojej funkcji.

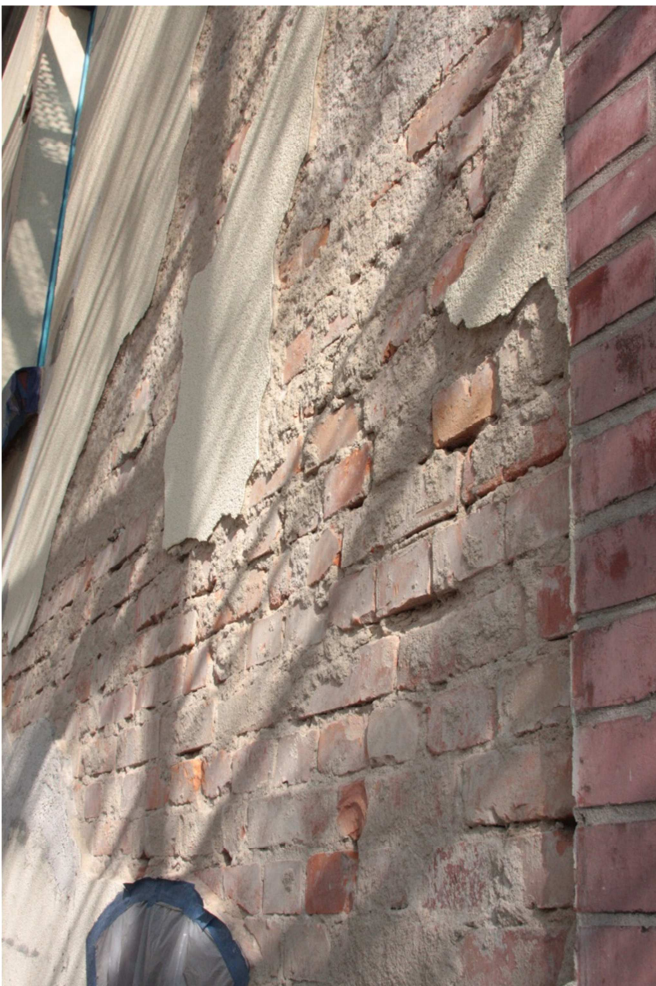
Fot. 2.

Budynek należących do zespołu dawnych koszar piechoty przy ul. Artyleryjskiej 3b w Olsztynie, elewacja zachodnia część południowa, widoczne rozległe ubytki tynku. Pierwotny tynk zdeintegrowany, wążek murarski pod zaprawa w dobrym stanie.

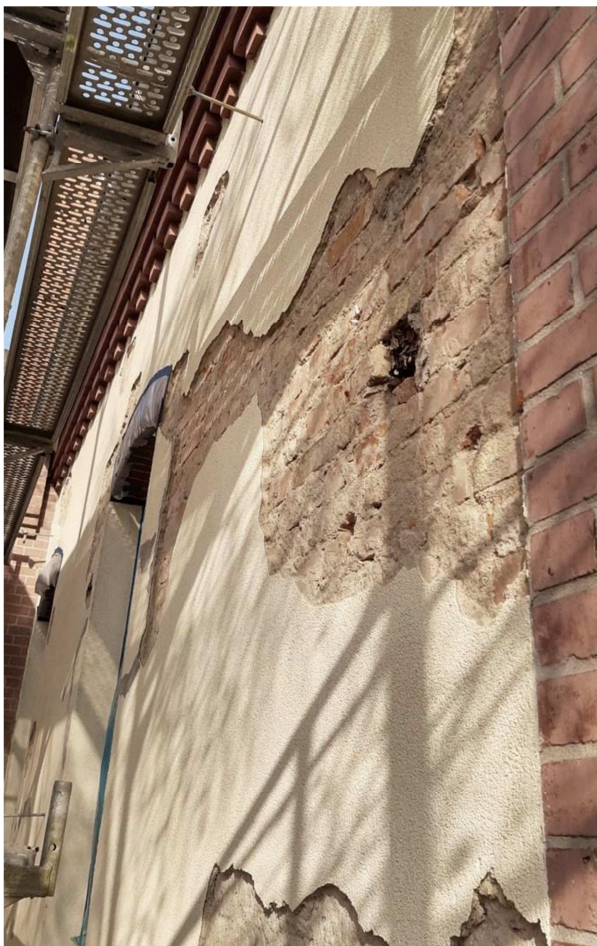
Fot. 3.

Budynek należących do zespołu dawnych koszar piechoty przy ul. Artyleryjskiej 3b w Olsztynie, elewacja zachodnia część południowa, widoczne rozległe ubytki tynku. Pierwotny tynk zdeintegrowany, widoczne również ubytki w wątku murarskim.

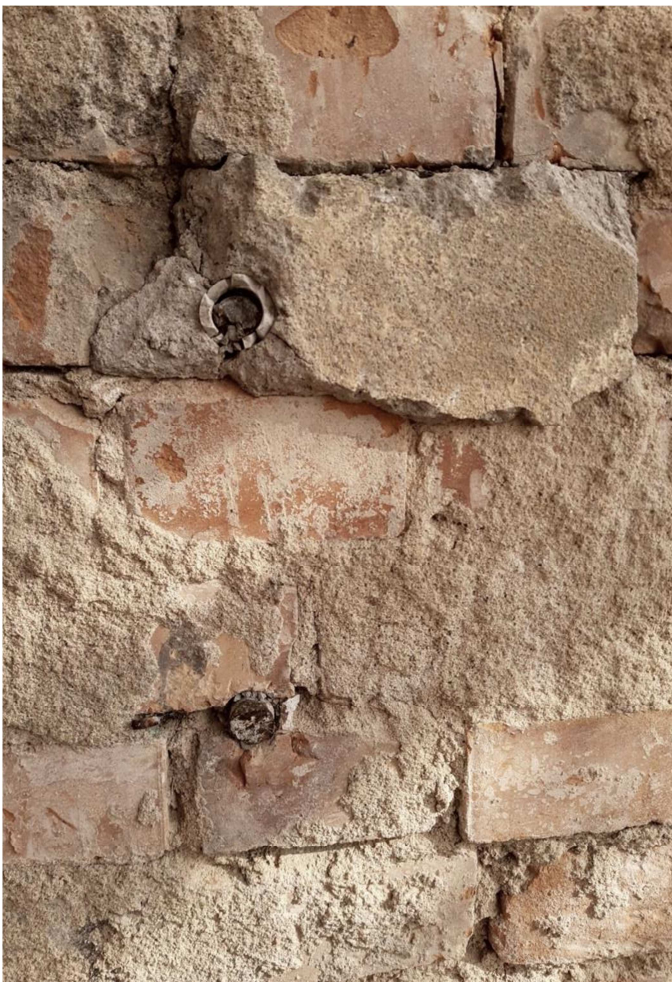
Fot. 4.

Budynek należących do zespołu dawnych koszar piechoty przy ul. Artyleryjskiej 3b w Olsztynie, elewacja zachodnia część południowa, widoczne również ubytki w wątku murarskim, pozostałości po montażu - elementy metalowe do usunięcia.

8. Usunięcie tynku z nawarstwieniami do stabilnego podłoża – wątku ceglanego.
9. Usunięcie starych elementów metalowych pozostawionych w murze (stare kotwy, pręty), lub ich zabezpieczenie antykorozyjne.

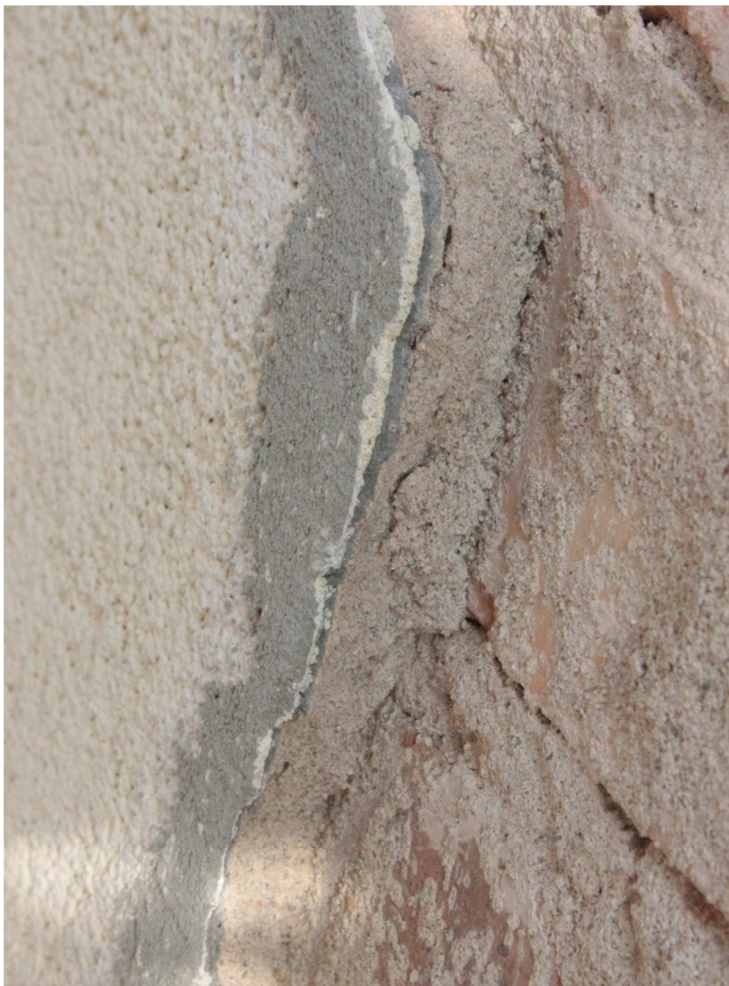
Fot. 5.  
Budynek należących do zespołu dawnych  
koszar piechoty przy ul. Artyleryjskiej 3b w  
Olsztynie, elewacja zachodnia część  
południowa, przekór przez warstwy tynków.  
Widoczne rozwarstwienia w tynku  
pierwotnym, słaba adhezja do podłoża.

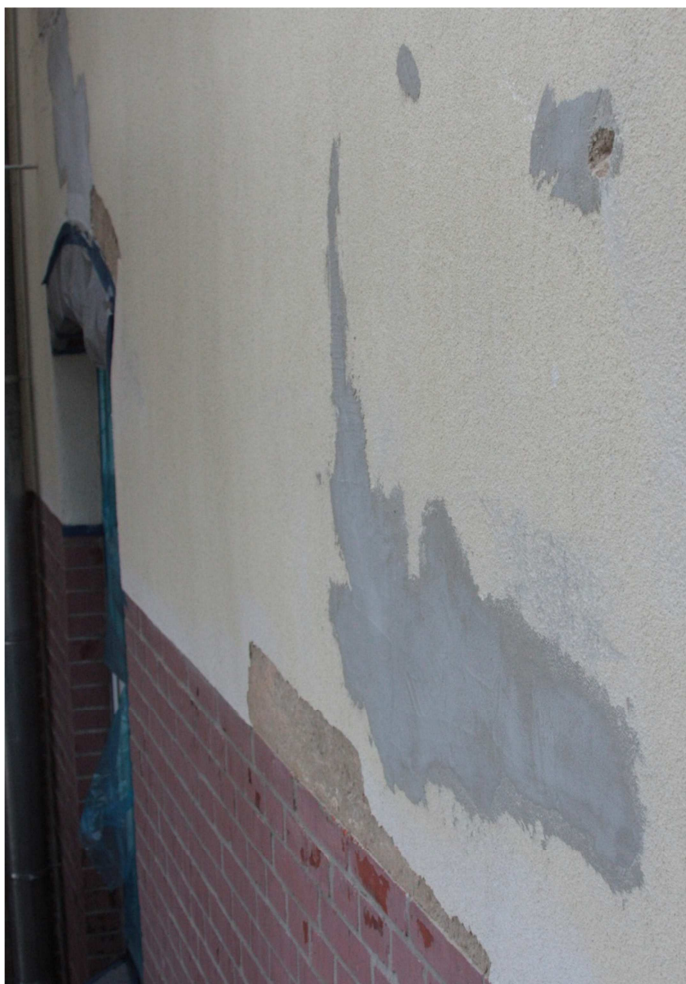
Fot. 6.  
Budynek należących do zespołu dawnych  
koszar piechoty przy ul. Artyleryjskiej 3b w  
Olsztynie, elewacja zachodnia część  
centralna. Widoczne naprawy wierzchnie  
oraz lokalnie odsłonięty tynk pierwotny.

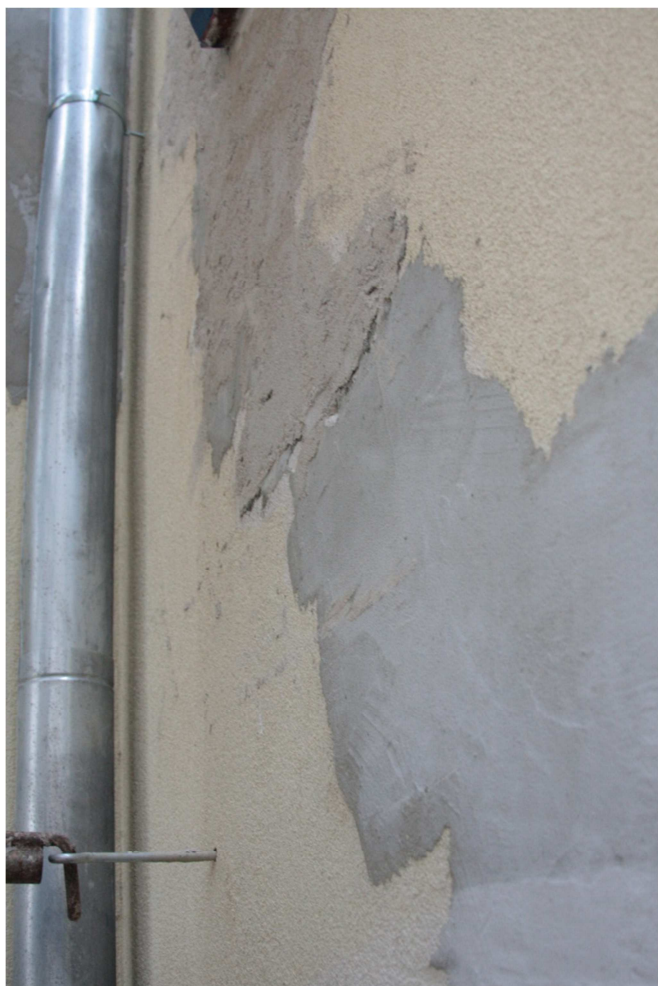
Fot. 7.  
Budynek należących do zespołu dawnych  
koszar piechoty przy ul. Artyleryjskiej 3b w  
Olsztynie, elewacja zachodnia część  
centralna. Widoczne naprawy wierzchnie  
wykonane podczas remontu elewacji.

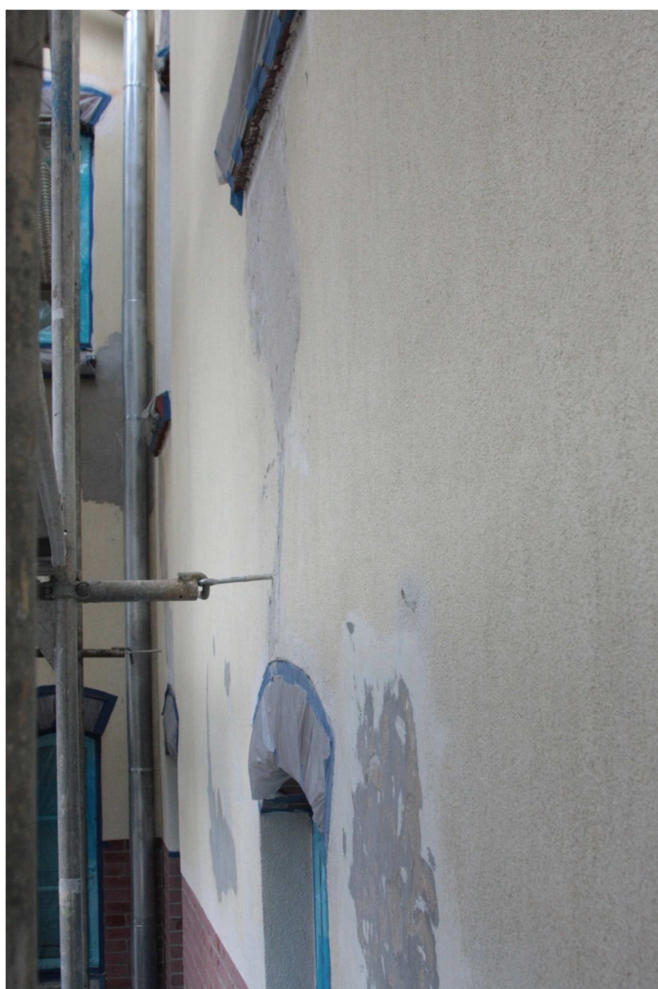
Fot. 8.  
Budynek należących do zespołu dawnych  
koszar piechoty przy ul. Artyleryjskiej 3b w  
Olsztynie, elewacja zachodnia część  
centralna. Widoczne naprawy wierzchnie  
oraz próba usunięcia warstw wtórnych  
metodą mechaniczną.

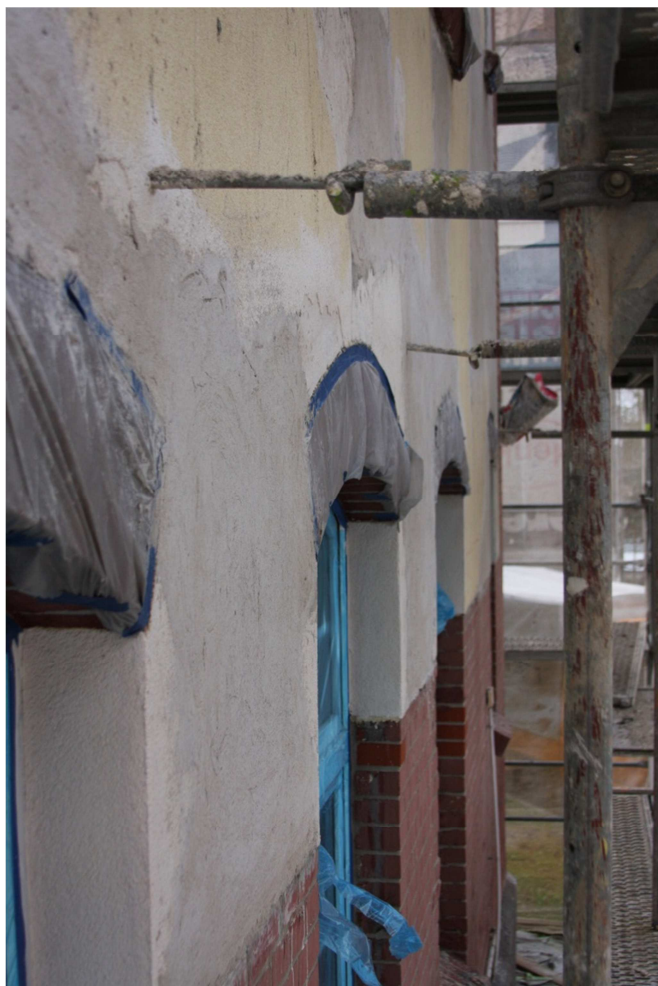
Fot. 10.  
Budynek należących do zespołu dawnych  
koszar piechoty przy ul. Artyleryjskiej 3b w  
Olsztynie, elewacja zachodnia część  
północna. Widoczne naprawy wierzchnie  
tynku wykonane podczas remontu.

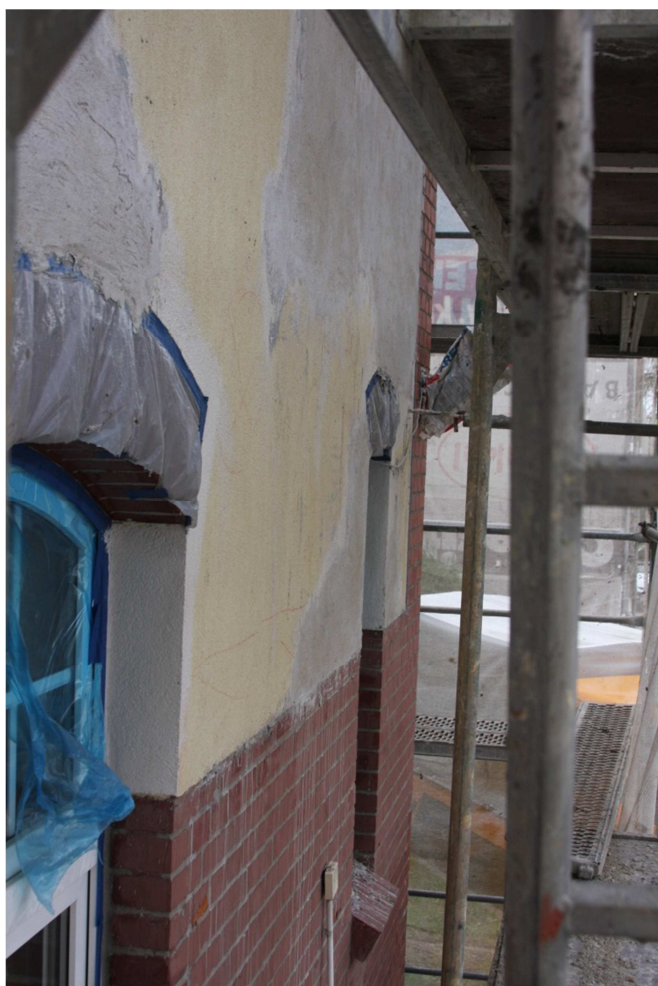
Fot. 11.  
Budynek należących do zespołu dawnych  
koszar piechoty przy ul. Artyleryjskiej 3b w  
Olsztynie, elewacja zachodnia część  
północna. Widoczne naprawy wierzchnie  
tynku wykonane podczas remontu

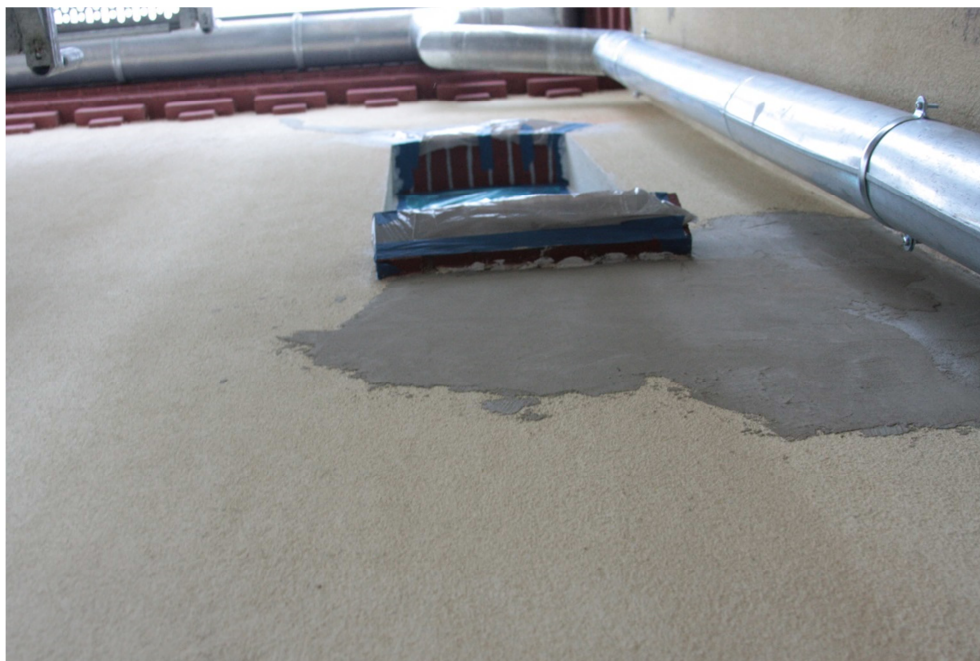
Fot. 12.

Budynek należących do zespołu dawnych koszar piechoty przy ul. Artyleryjskiej 3b w Olsztynie, elewacja zachodnia ściana południowa północnego skrzydła. Widoczne naprawy wierzchnie tynku wykonane podczas remontu
