## Opis odcinka

Odcinek BUD. 8.S1  
Górna studzienka BUD.  
Dolna studzienka 8.S1  
Kier. inspekcji Przeciwnie do spadku  
Nr inspekcji 9  
Data insp. 2023-11-14

| Wideo kon. | 00:10:18 | Ulica | Artyleryjska 3 WK OHP |

Dział Sieci Kanalizacyjnej informuje, że wykonał za pomocą kamery inspekcyjnej przegląd stanu technicznego kanalizacji sanitarnej znajdującej się  
ul. Artyleryjska 3

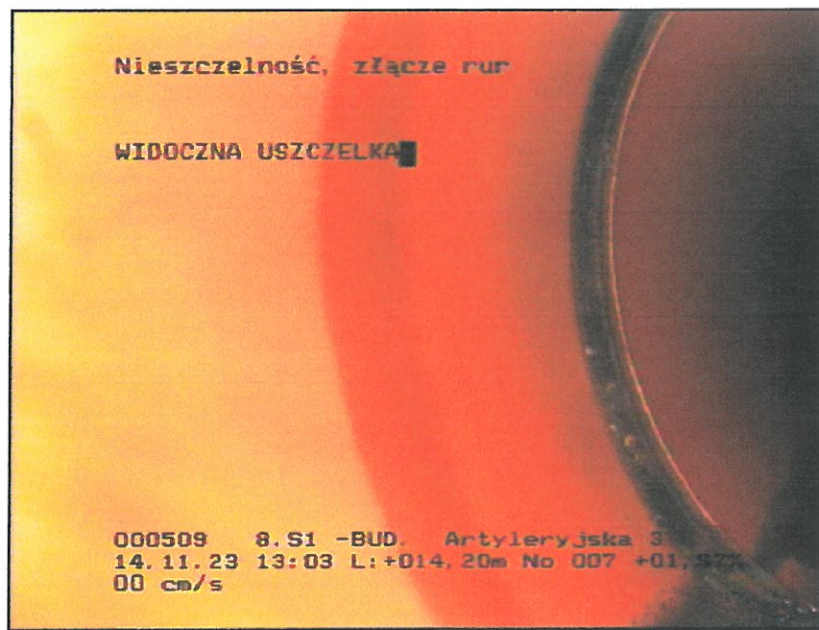
Zdjęcie 007

| Zdjęcie | Wideo | Odległość G | Stan | P | Opis |
|---|---|---|---|---|---|
| 007 | 00:04:52 | 14,20 | UC-- | | Nieszczelność, złącze rur; WIDOCZNA USZCZELKA |

Nieszczelność, złącze rur; WIDOCZNA  
USZCZELKA

Stan UC--

W tym zakresie kanalizacja sanitarna **nie nadaje się** do dalszego etapu odbiorowego

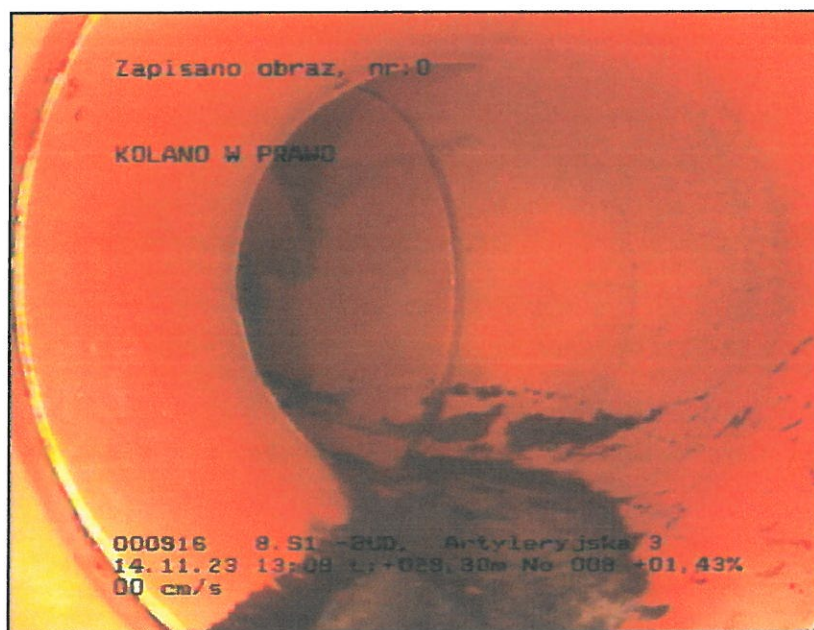
Zdjęcie 008

Zapisano obraz, nr: 0; KOLANO W  
PRAWO

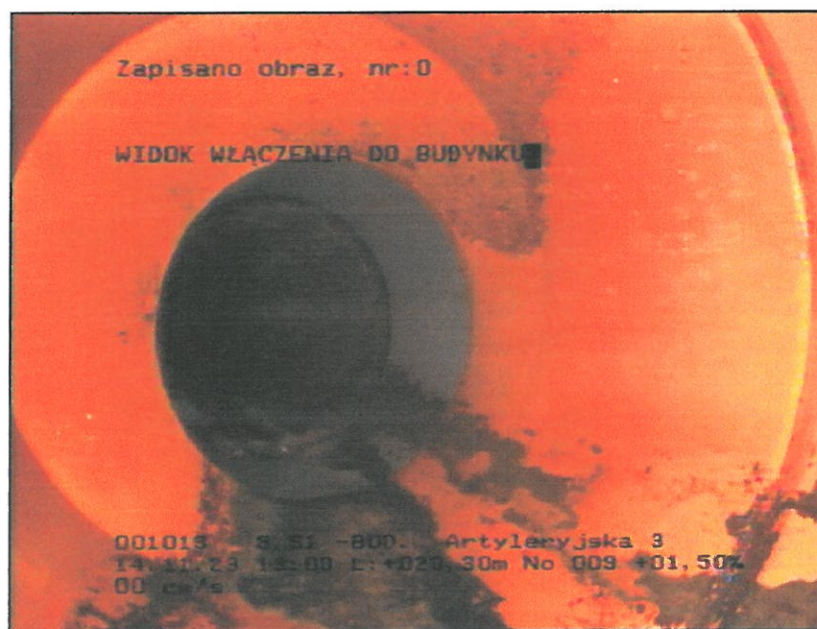
Zdjęcie 009

Zapisano obraz, nr: 0; WIDOK  
WŁĄCZENIA DO BUDYNKU
