| WYMIANA POKRYCIA DACHOWEGO | | | |
| obiekt: | Budynek ZSAIO na ul.Moszczańickiej w Żywcu | | |
| INWENTARYZACJA - RZUT WIEŻBY DACHOWEJ | | skala 1:100 | |

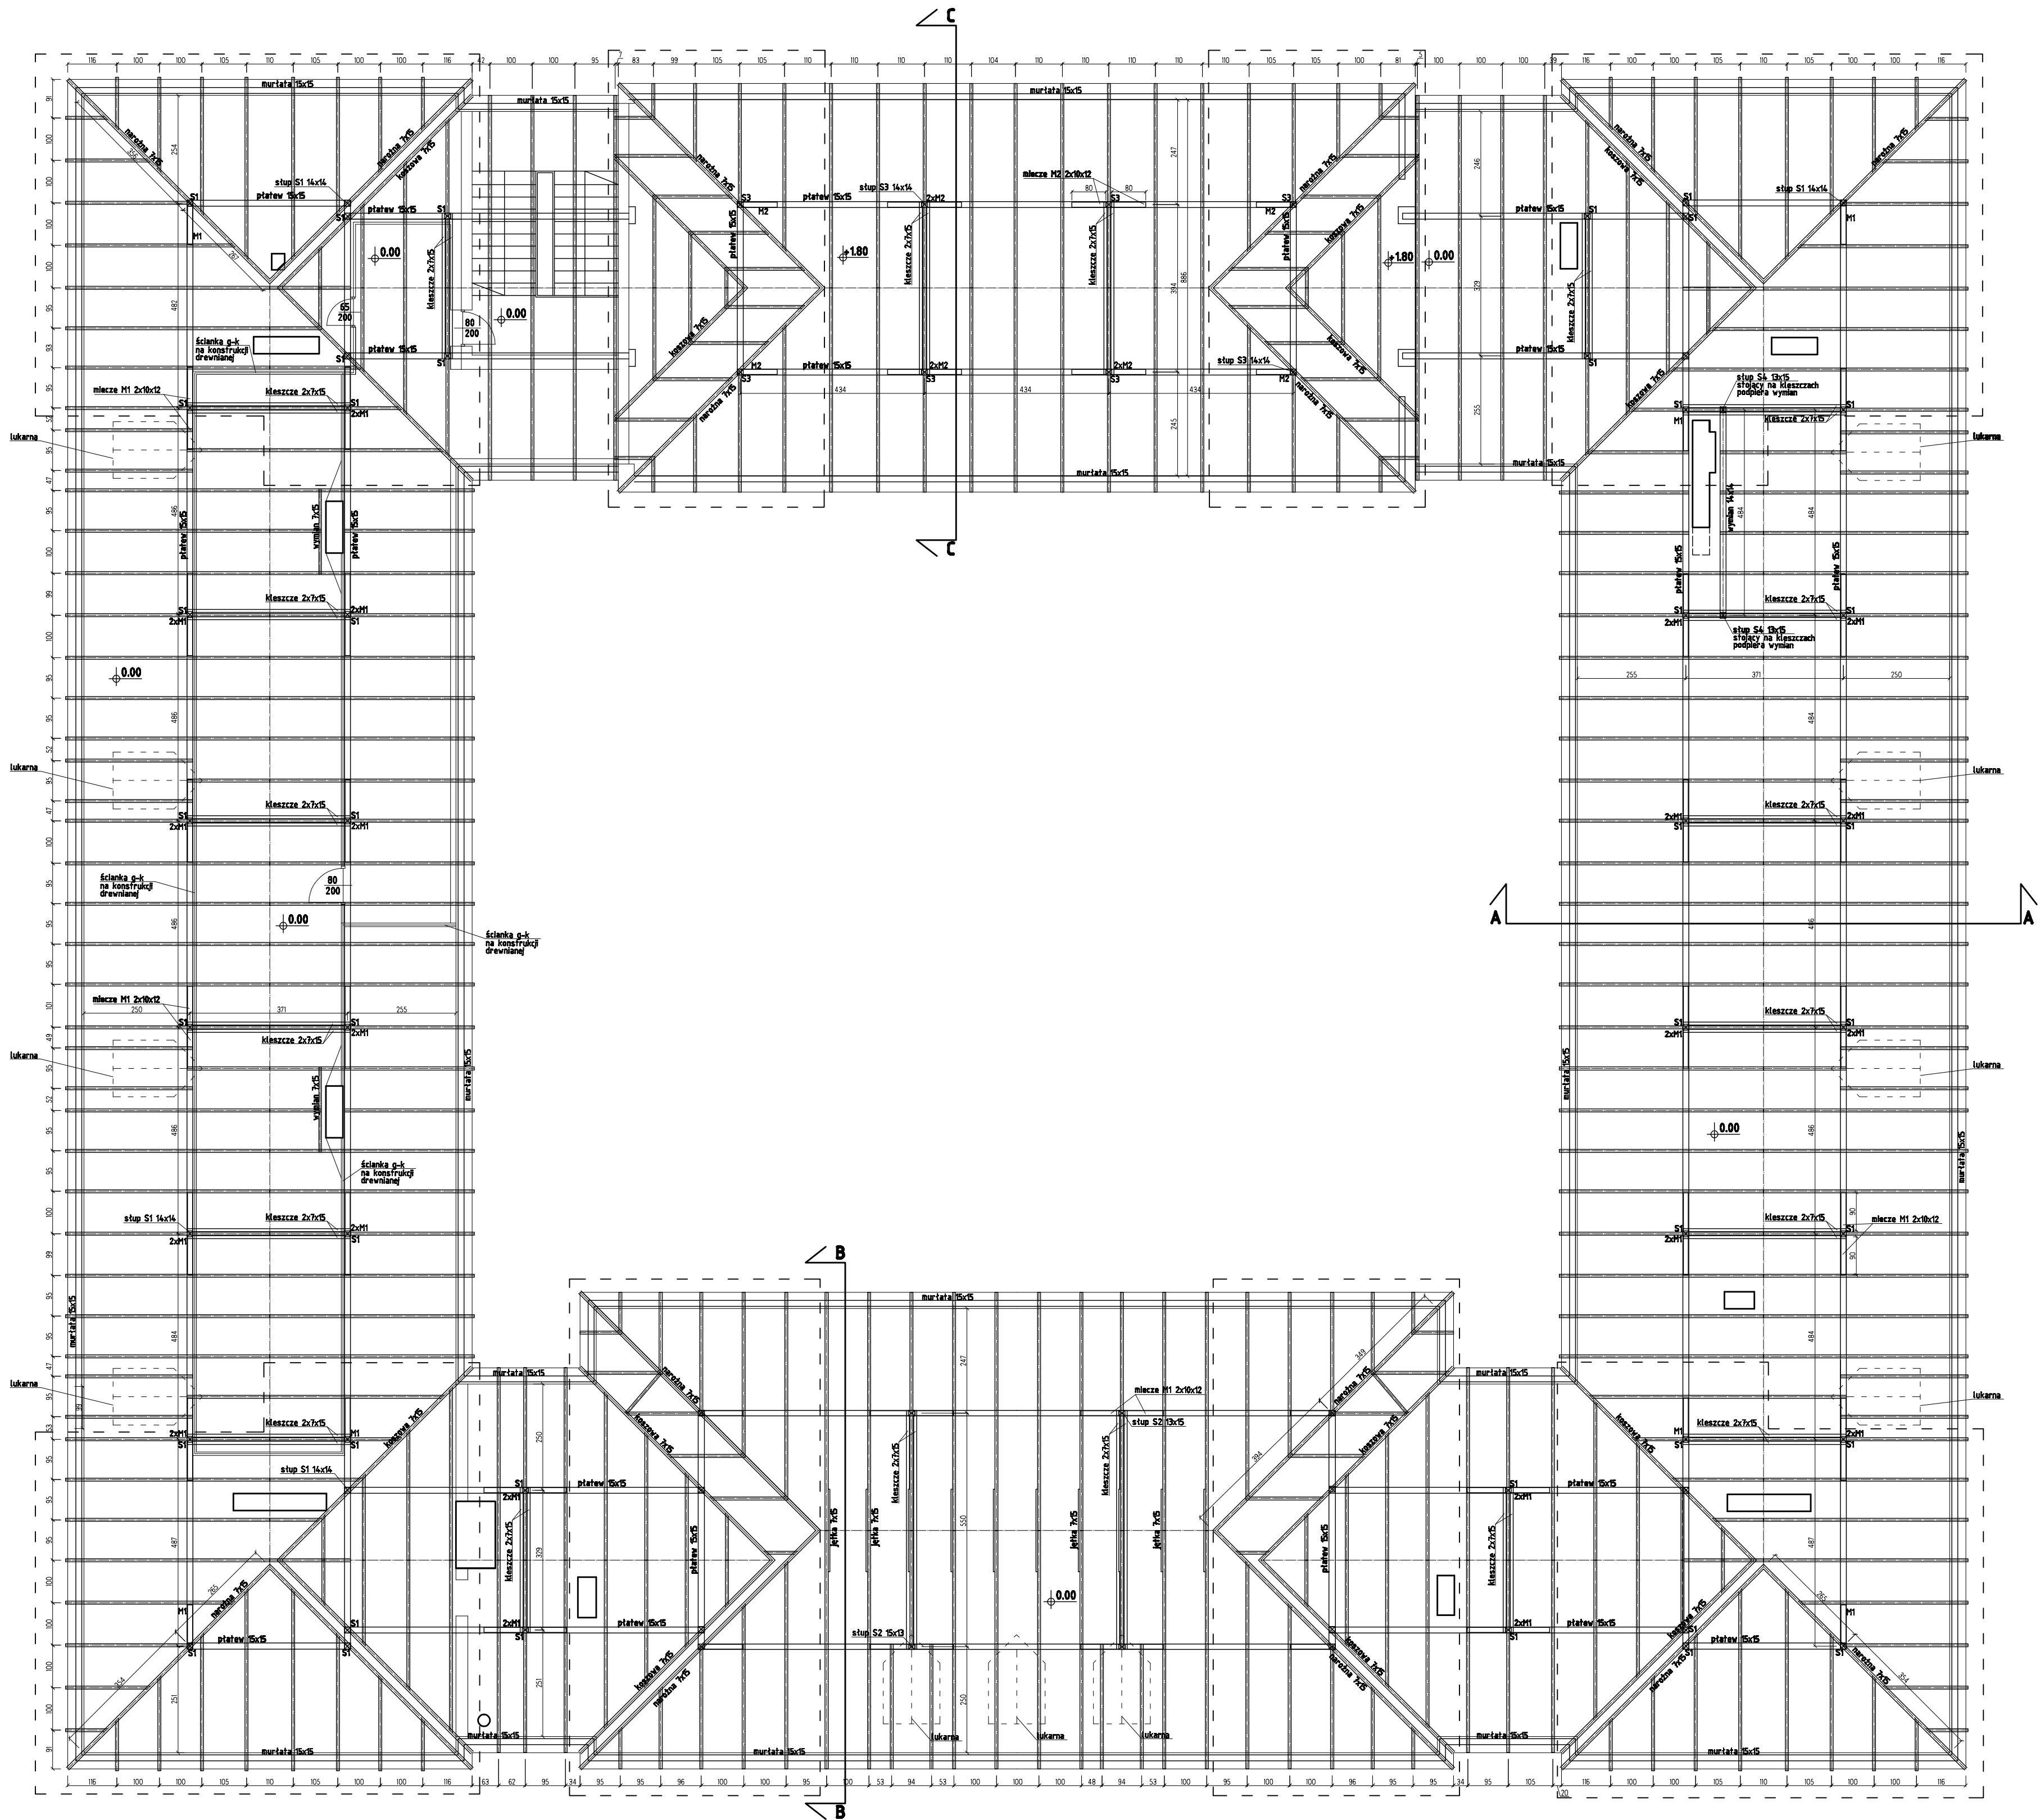
| WYMIANA POKRYCIA DACHOWEGO | | | |
|---|---|---|---|
| | mgr inż. arch. Małgorzata Mazurek | | nr rys:<br>10 |

ROZBIÓRKA ISTNIEJĄCYCH KROKWI ORAZ  
BELEK NAROŻNYCH I KOSZOWYCH

\* UWAGA: wszystkie krokwie ujęte na rysunku - przekroju 7x15cm
