| temat opracowania : | REMONT ODTWORZENIOWY STROPU BUDYNEK SZKOŁY - PILCHOWICE 50, GMINA WLEŃ | stadium: | PA-B |

| <p align="center"><b>PROJEKT BUDOWLANY</b><br/><b>ELEMENT II – PROJEKT ARCHITEKTONICZNO-BUDOWLANY</b></p> | | |
| <p align="center"><b>REMONT ODTWORZENIOWY STROPU</b></p> | | |

## **2.2. EKSPERTYZA TECHNICZNA**

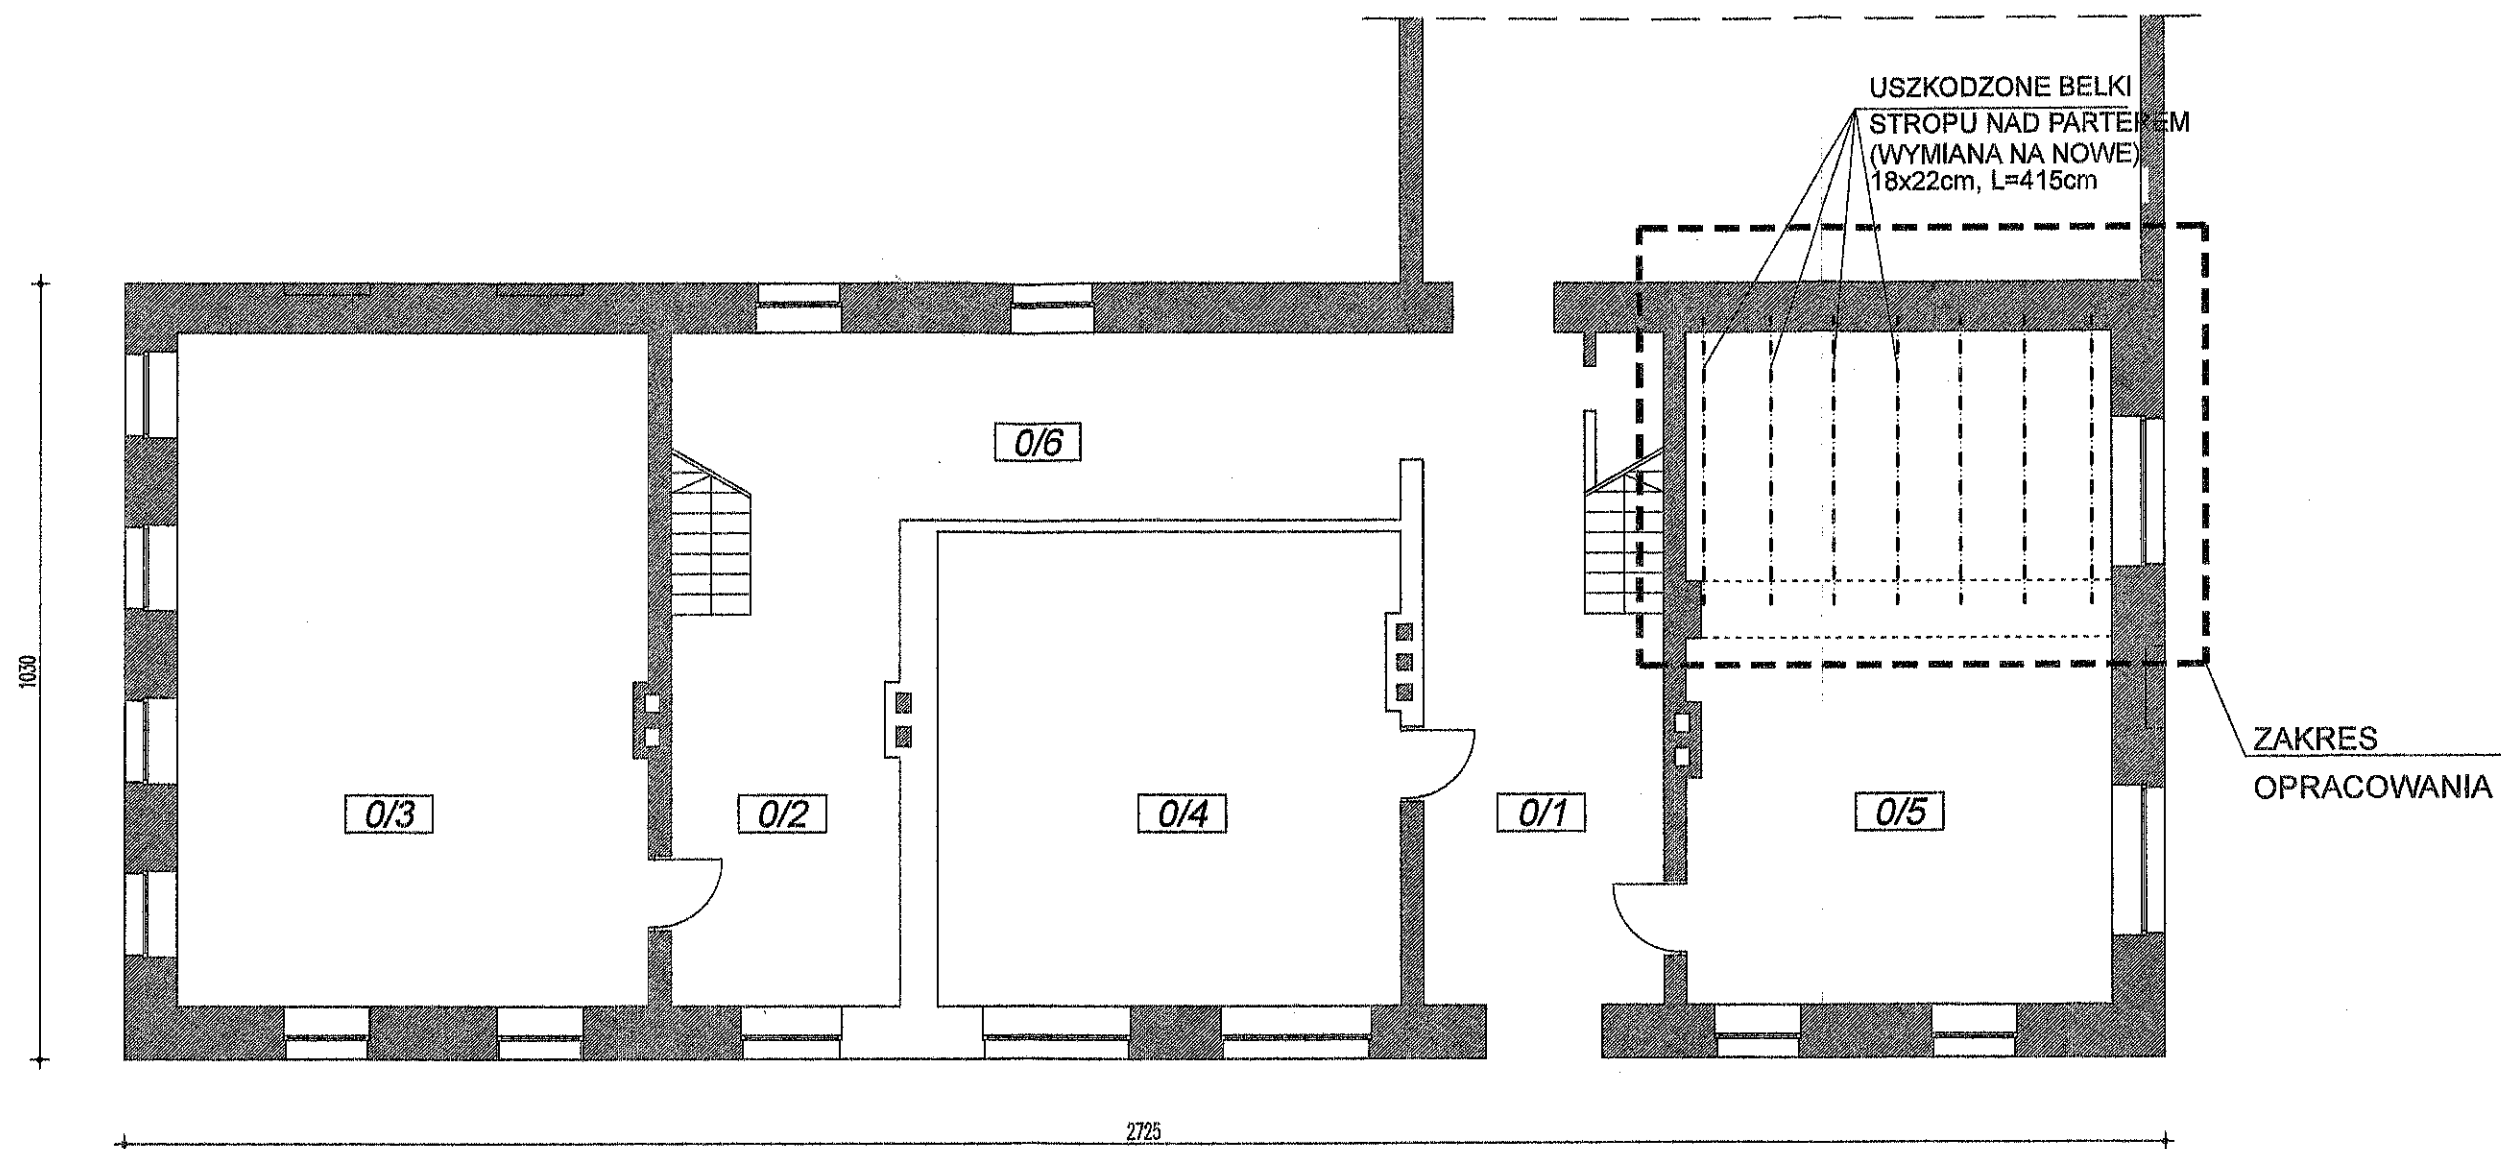
| rysunek : | RZUT PARTERU<br>STROP NA PARTEREM | nr rys. | |

Zakres opracowania to remont odtworzeniowy **stropu nad parterem** oraz naprawa belek **stropu poddasza**.

Projektuje się zamontowanie nowych belek drewnianych, odtworzenie istniejących warstw stropu, zamurowanie i uzupełnienie otworów po belkach. Zachowuje się pierwotny kształt i układ stropu. Nad parterem projektuje się nowe belki drewniane o wymiarach 18x22cm w średnim rozstawie co 85-90cm z warstwami jak w pozostałych pomieszczeniach.

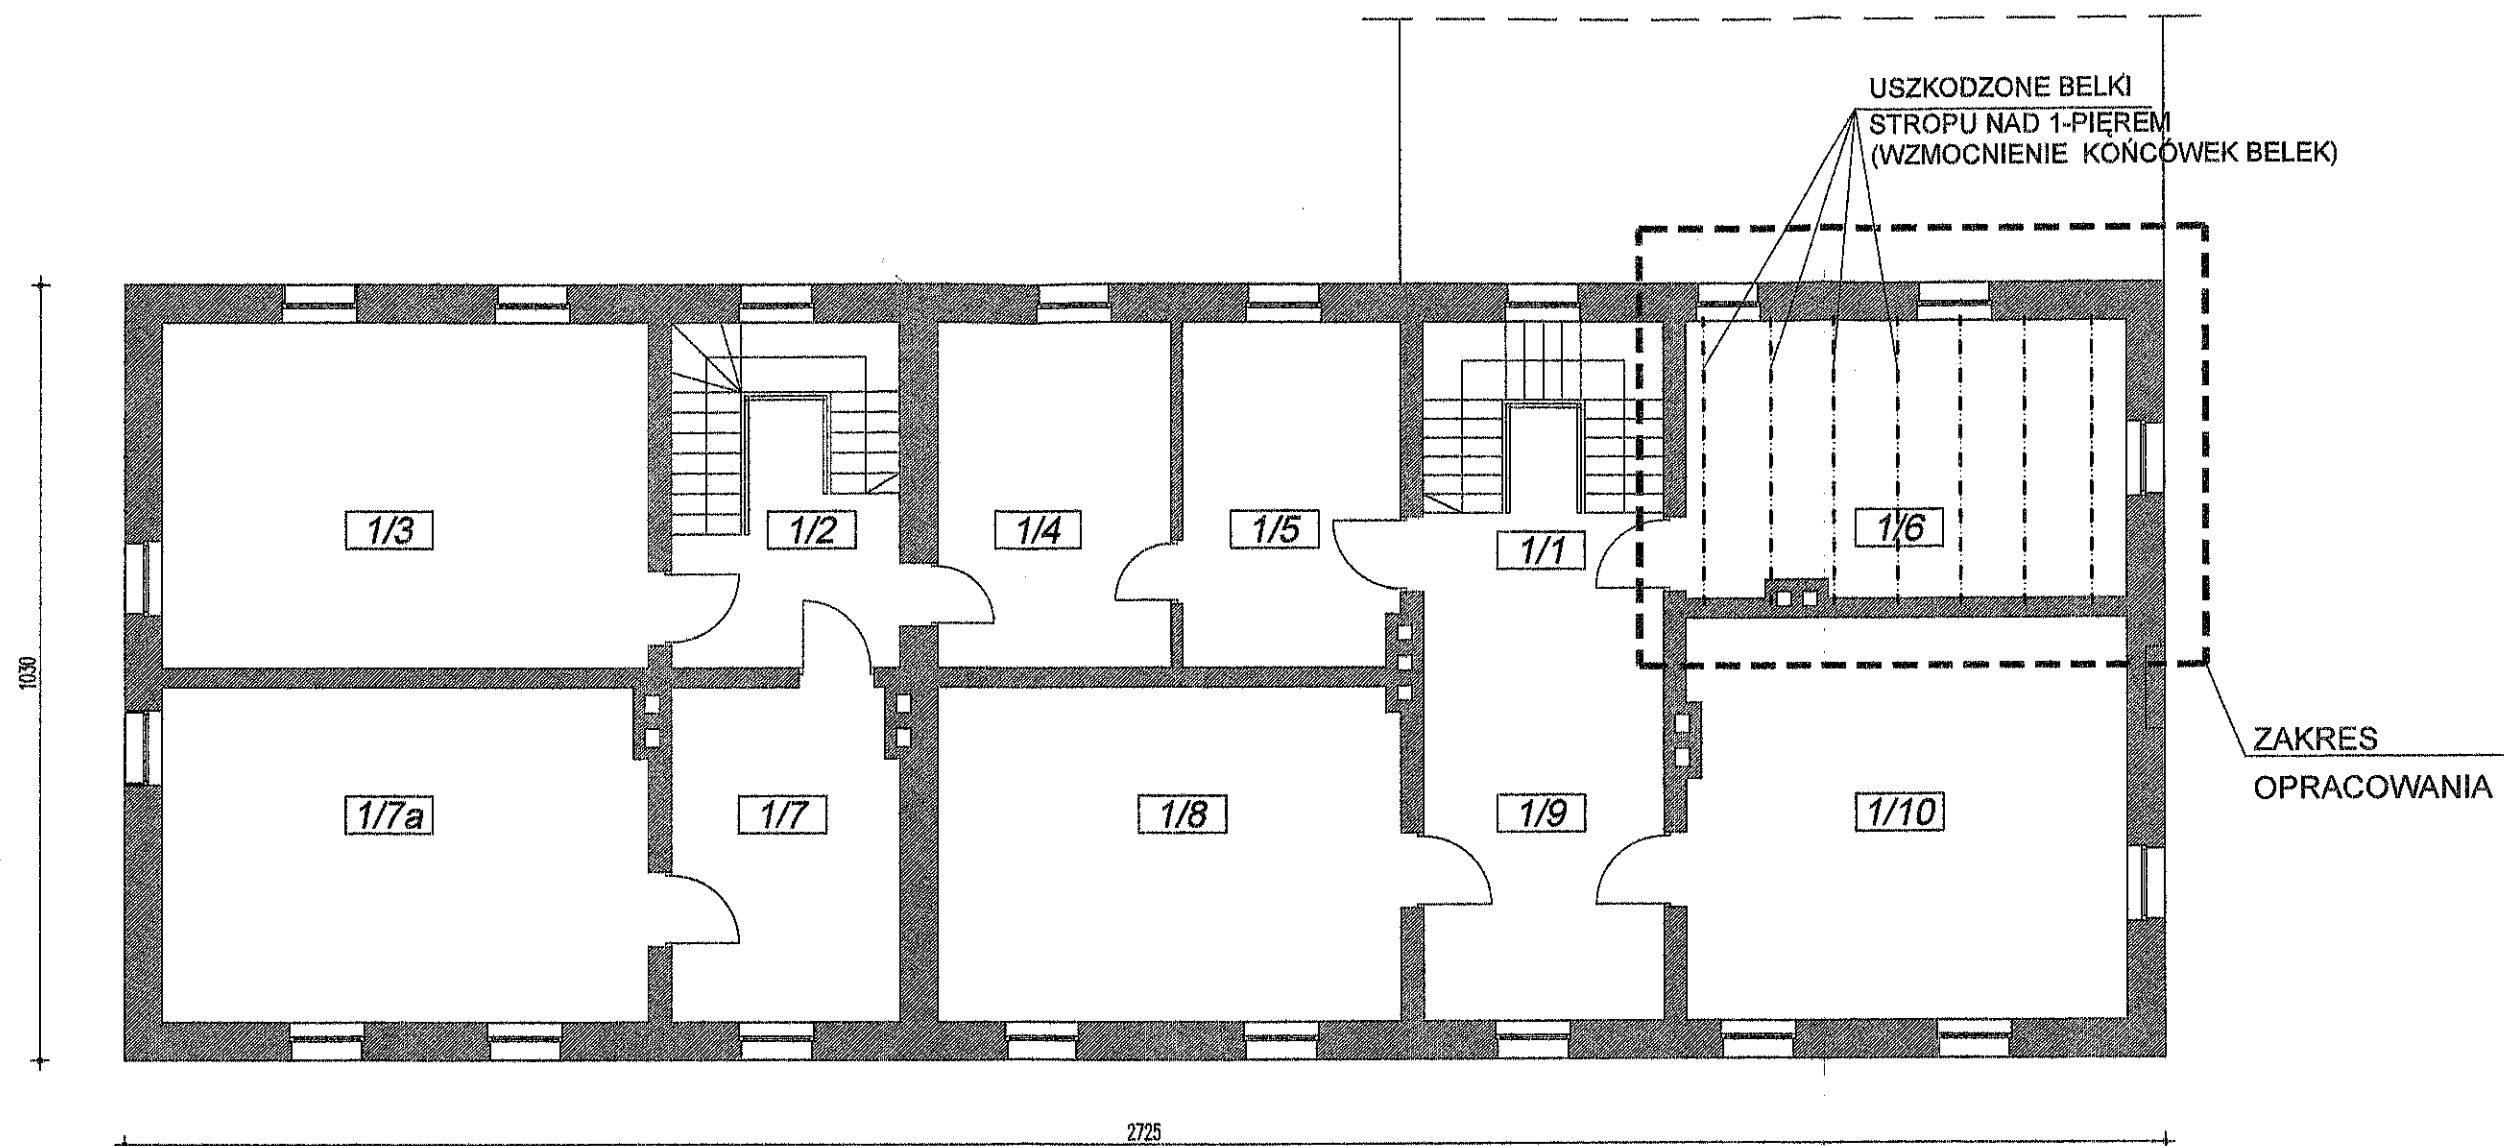
| rysunek : | RZUT 1-PIĘTRA<br>STROP NA 1-PIĘTREM | | |

Nad 1-piętrem w stropie poddasza projektuje się wzmocnienie belek drewnianych 18x22cm, poprzez wymianę ich końcówek, opartych bezpośrednio na murze.

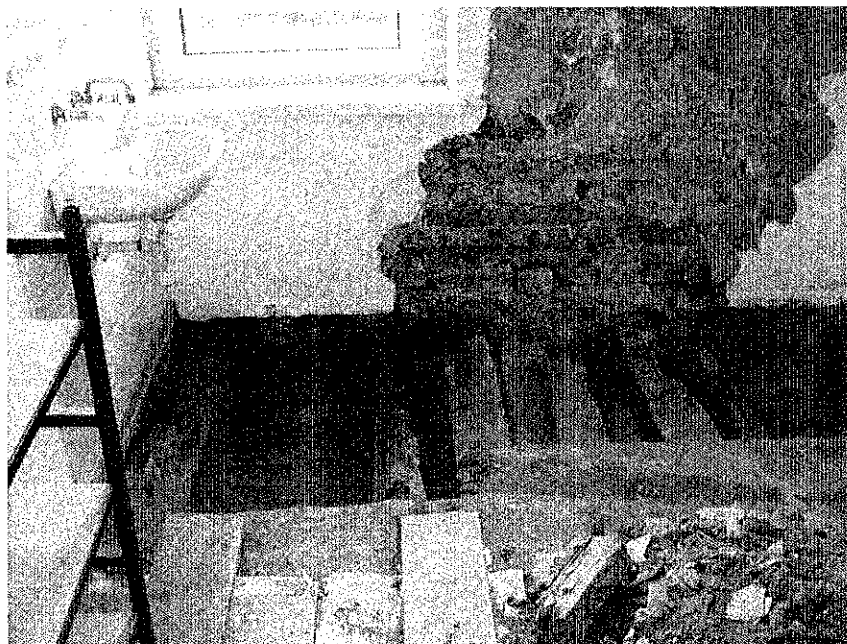
Na skutek długotrwałego zawilgocenia części ściany, od strony zachodniej budynku, w belkach stropu drewnianego następowała powolna degradacja głównych elementów nośnych. Zawilgocenie było następstwem długoletnich nieszczelności obróbek dachu i orynnowania. Uszkodzenie, zawilgocenie ściany jest widoczne na całej wysokości zewnętrznej ściany murowanej w pokoju biurowym na 1-piętrze.

- belki stropowe nośne – stan zły - do wymiany
- okładzina belek (podłoga) – stan zły - do wymiany
- sufit i ślepa podłoga – stan zły - do wymiany
- gniazda belek w ścianie murowanej– stan zły - do przemurowania

Uszkodzone belki stropu nad parterem  
- wymagana wymiana na nowe

Nowe elementy wykonać z drewna iglastego (świerk/sosna) klasy C-24, impregnować przeciw grzybom i owadom oraz poddać ochronie p.poż. do klasy NRO. np. środkiem Fobos M4. Na końcówki belek stropowych założyć izolację przeciwwilgociową.

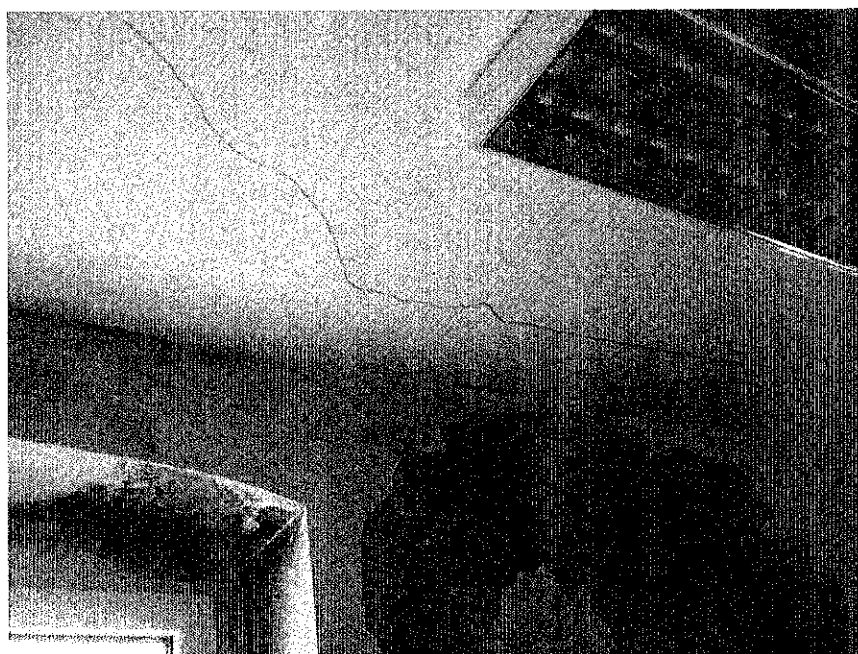
Uszkodzone belki stropu nad 1-pietrem  
- wymagane wzmocnienie końcówek belek

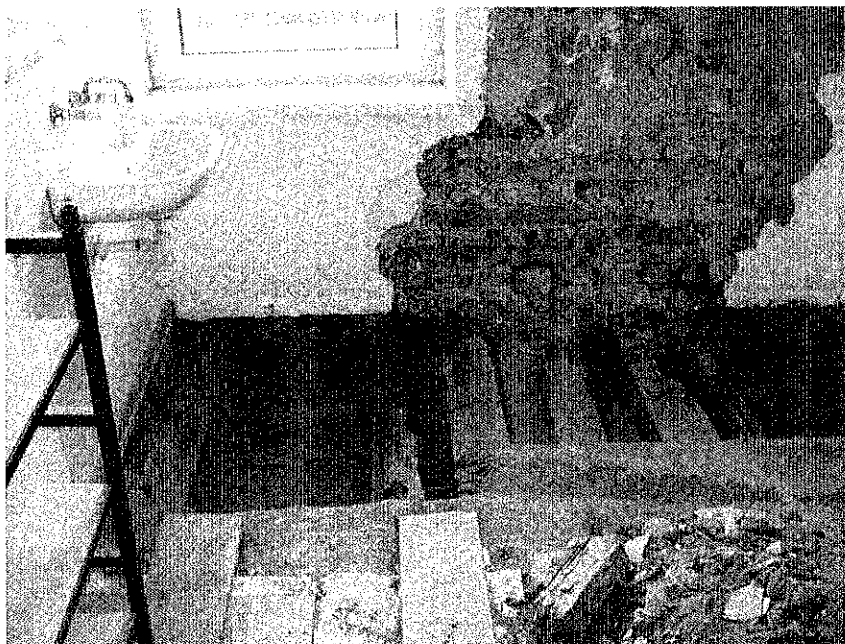
Uszkodzone belki stropu nad parterem  
- wymagana wymiana na nowe

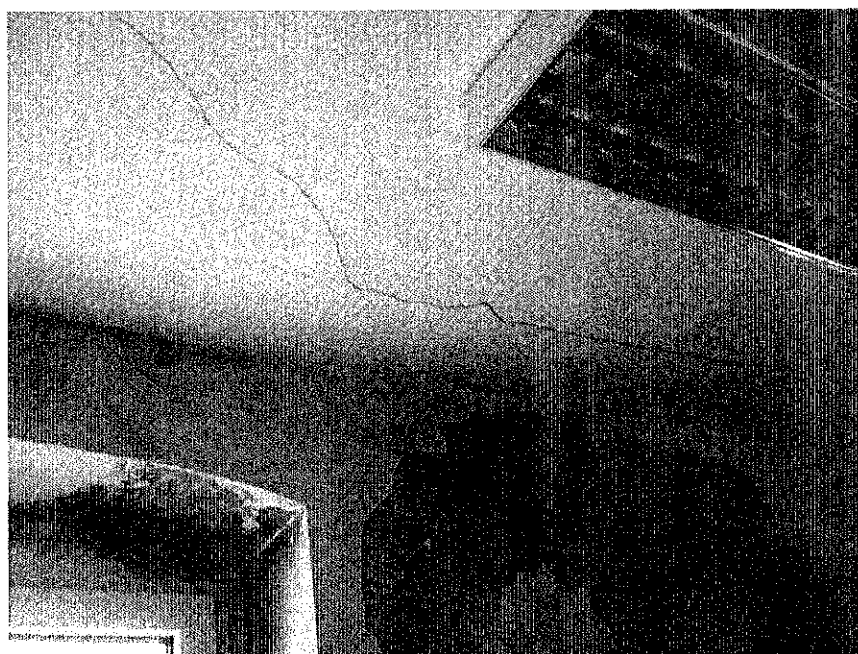
Uszkodzone belki stropu nad 1-pietrem  
- wymagane wzmocnienie końcówek belek
