## **EKSPERTYZA TECHNICZNA**

### **W ZAKRESIE OKREŚLENIA STANU TECHNICZNEGO DACHU BUDYNKU KOMPLEKSU EDUKACYJNO- SPORTOWEGO PRZY SZKOLE PODSTAWOWEJ W POBIEDZISKACH**

*Zamawiający:* SZKOŁA PODSTAWOWA IM. KAZIMIERZA ODNOWICIELA  
W POBIEDZISKACH,  
62-010 POBIEDZISKA, UL. KOSTRZYŃSKA 23,

Warszawa, wrzesień 2020

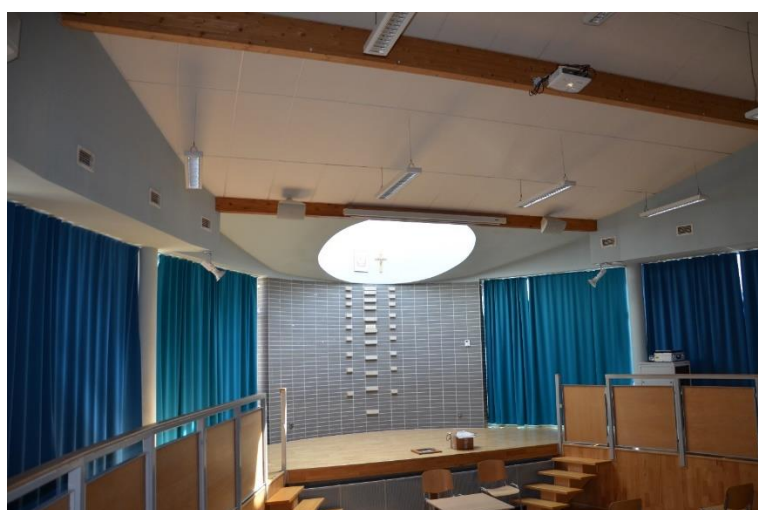
Fot.4. Widok ogólny na salę wielofunkcyjną

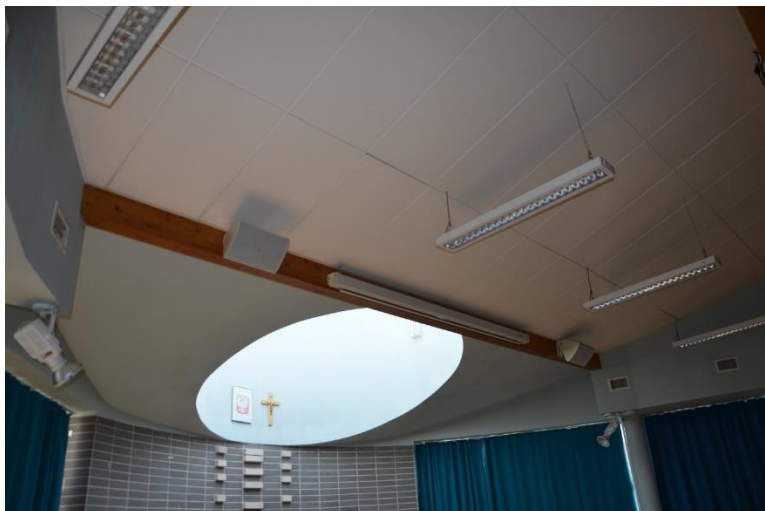
*Fot.5. Sala wielofunkcyjna – sufit podwieszany*

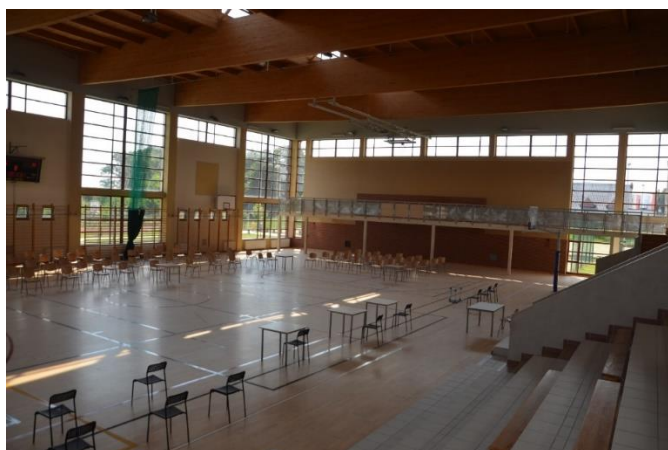
Kolejną częścią kompleksu, która podlegała oględzinom była hala sportowa (fot.20). Na drewnianej posadzce hali sportowej stwierdzono ślady po przeciekach wody opadowej z dachu (fot.21,22).

*Fot.20. Widok ogólny na salę sportową.*

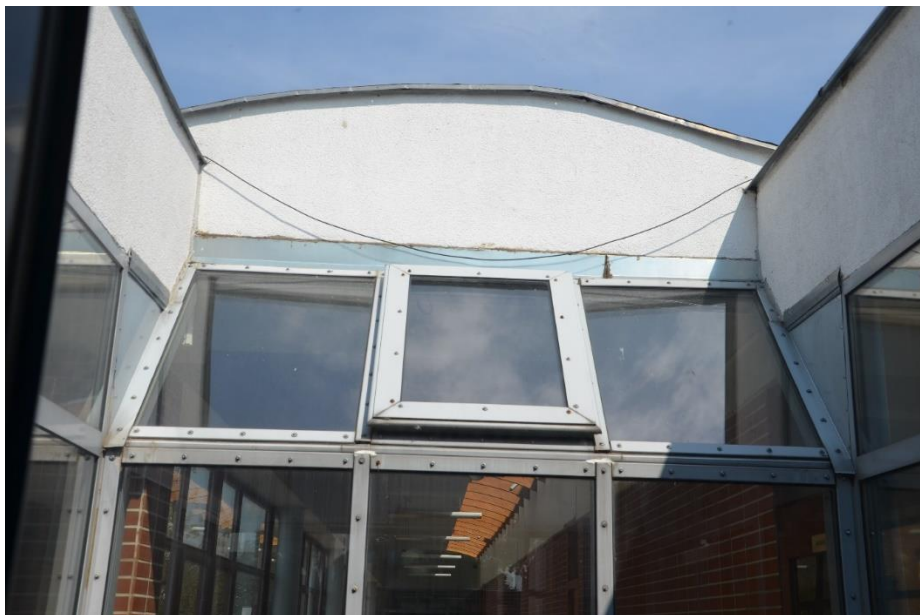
Oględziny połaci dachowej przeprowadzono w dniu 18 sierpnia. W trakcie oględzin nie występowały opady atmosferyczne. Oględziny rozpoczęto od strony południowej kompleksu. Na końcu korytarza znajdowała się stalowo - szklana zabudowa (fot.23). W obszarze połączenia zabudowy ze ścianą zewnętrzną zauważono nieprawidłowo zamontowane listwy z blachy (fot. 23), niezabezpieczające przed wnikaniem wody do wnętrza obiektu. Obróbki blacharskie wokół stolarki okiennej zamontowane były na wkręty i wykazywał ślady prowizorycznych uszczelnień styku blachy z elewacją (fot. 24-26).

*Fot.23. Korytarz po stronie południowej kompleksu – widok ogólny.*
